**エアバッグのリコール届出が行われました!!
対象エアバッグの取外回収をお願いします**

平素は、エアバッグ類の適正業務の遂行にご尽力いただきありがとうございます。
さて、今般2016年2月5日付にて以下メーカーの一部車両において、リコール届出が行われました。つきましては、以下「2.確認手順」に従い、対象車台のリコール対策済みであるかご確認頂き、対策未実施の車台は取外回収をお願いいたします。

メーカー名	対象車両	部 位	対策済ステッカー番号
ホンダ(株)	平成 16 年～27 年生産の フィット、フィット シャトル、FIT EV、シビック、 シビック ハイブリッド、エディックス、インサイ ト、インサイト エクスルーシブ、レジェンド、 ストリーム、ゼスト、ゼスト スパーク、 FCX クラリティ の一部車両	運転席	3758

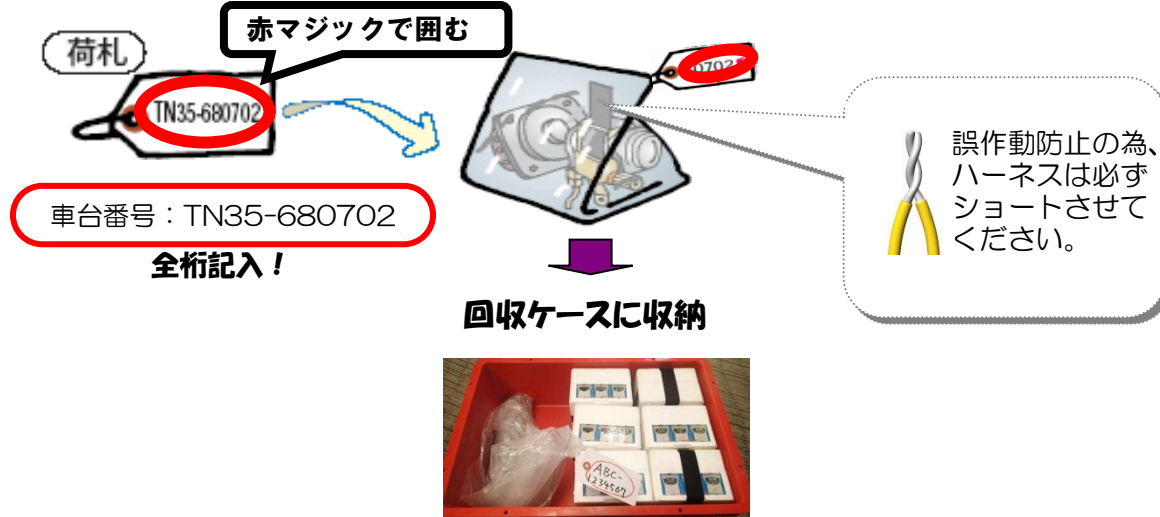
通常通り、回収袋に収納し、「**全桁の車台番号（※）**」を書いた荷札を付けてください。その際、**荷札の車台番号を赤マジックで囲んでください。**

（※）指定引取場所等での車両特定の為、車台番号の**全桁記入**をお願いします。

荷札

赤マジックで囲む

車台番号：TN35-680702

全桁記入！

回収ケースに収納

誤作動防止の為、ハーネスは必ずショートさせてください。

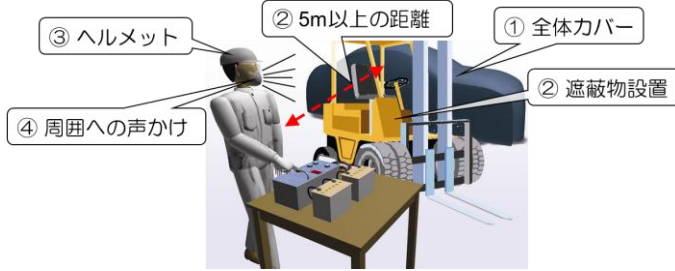
- ☞ 車上作動処理を行う際は、「ガラス等の飛散防止」「通電時の距離確保と遮蔽物の設置」「周囲の安全確保」等、安全対策を確実に実施した上で通電してください。

- ☞ 助手席エアバッグを取外した後も一括作動処理が可能です。
- ☞ 車上作動処理実施後、速やかに処理結果を管理台帳に記入してください。(備考欄に「助手席(リコール)は取外回収」と記入)
