**エアバッグのリコール届出が行われました!!
対象エアバッグの取外回収をお願いします**

さて、今般2016年2月19日付にて以下メーカーの一部車両において、リコール届出が行われました。つきましては、以下「2.確認手順」に従い、対象車台のリコール対策済みであるかご確認頂き、対策未実施の車台は取外回収をお願いいたします。

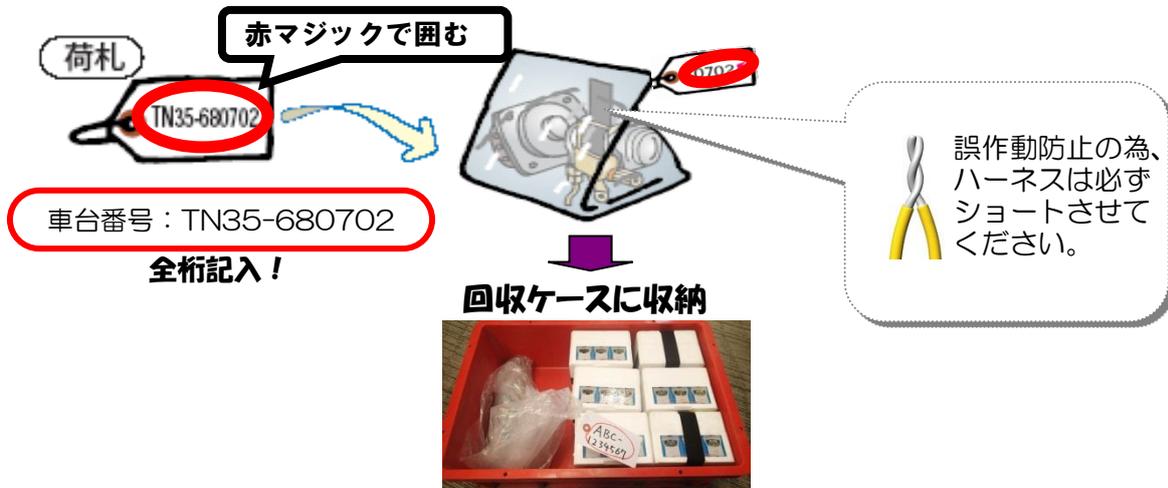
【作業②】梱包

取外し後のインフレータは以下の要領で指定引取場所に引き渡してください。

通常通り、回収袋に収納し、「全桁の車台番号(※)」を書いた荷札を付けてください。

その際、荷札の車台番号を赤マジックで囲んでください。

(※) 指定引取場所等での車両特定の為、車台番号の全桁記入をお願いします。

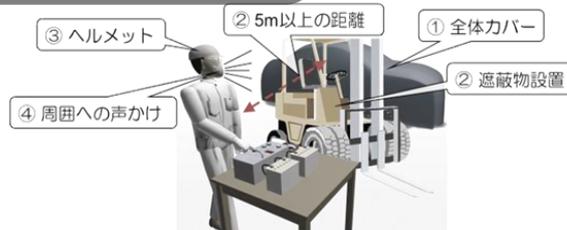
《安全作業の一例》

① ドアを開け、全体カバーをかけてガラス等の飛散防止

② 通電時の距離(5m以上)を確保するとともに遮蔽物を設置。作業者は遮蔽物に確実に隠れる位置で通電してください。

③ 通電時のヘルメット着用

④ 通電時の周囲への声かけ。車台の周囲に人がいないことを確認してください。

※車上作動処理実施後、出火、異常な煙・臭いがないことをご確認ください

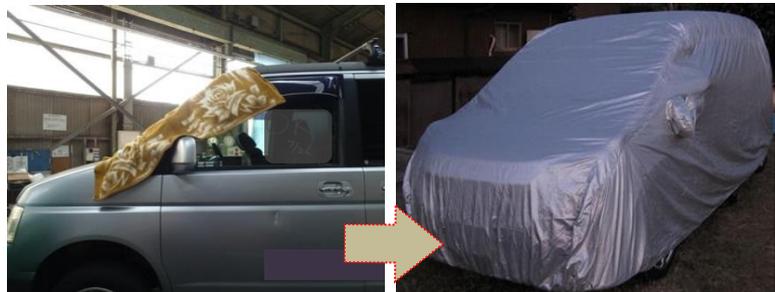
Ⓑ フロントガラスに毛布を置き、その上にカバーをかける

毛布をかけた上に更にカバーをかける事で、飛散防止効果を期待。

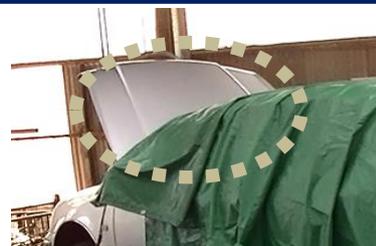
Ⓒ ボンネットを開ける

ボンネットを開けた状態で通電することで、インフレーター等の車外前方への飛散を防ぐことを期待。(ポップアップボンネット付車台を除く)
