**エアバッグのリコール届出が行われました!!  
対象エアバッグの取外回収をお願いします**

さて、今般2016年4月20日付にて以下メーカーの一部車両において、リコール届出が行われました。つきましては、以下「2.確認手順」に従い、対象車台のリコール対策済みであるかご確認頂き、対策未実施の車台は取外回収をお願いいたします。

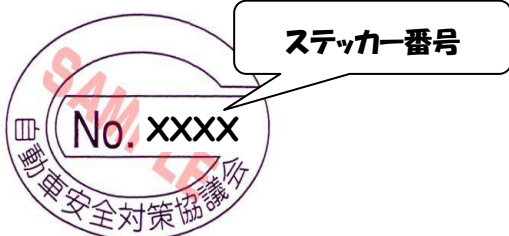
対策済ステッカー（例）	貼付場所
<p>必ずステッカー番号を確認してください。</p>

<p>運転席ドア開口部のドアロックストライカー付近に貼付されています。</p>

リコール対策済み	リコール未対策
複数枚	<p>該当する全てのステッカーを貼付</p>   <p><b>例①</b> 「3456」ステッカーが貼付されている</p>  	<p>該当する全てのステッカー貼付</p>   <p><b>例④</b> 「3456」ステッカーが貼付されていない</p>  
1枚	<p>最新ステッカーを貼付</p>   <p><b>例②</b> 「3456」ステッカーが貼付されている</p>   <p><b>例③</b> 「3456」以上(例: 3457)ステッカーが貼付されている</p>	<p>最新ステッカーを貼付</p>   <p><b>例⑤</b> 「3456」以前(例: 3455)ステッカーが貼付されている</p>  
なし	 	  <p><b>例⑥</b> ステッカーが貼付されていない</p>

(注) 車両によってリコール対策済ステッカーの貼付方法が異なりますのでご注意ください。

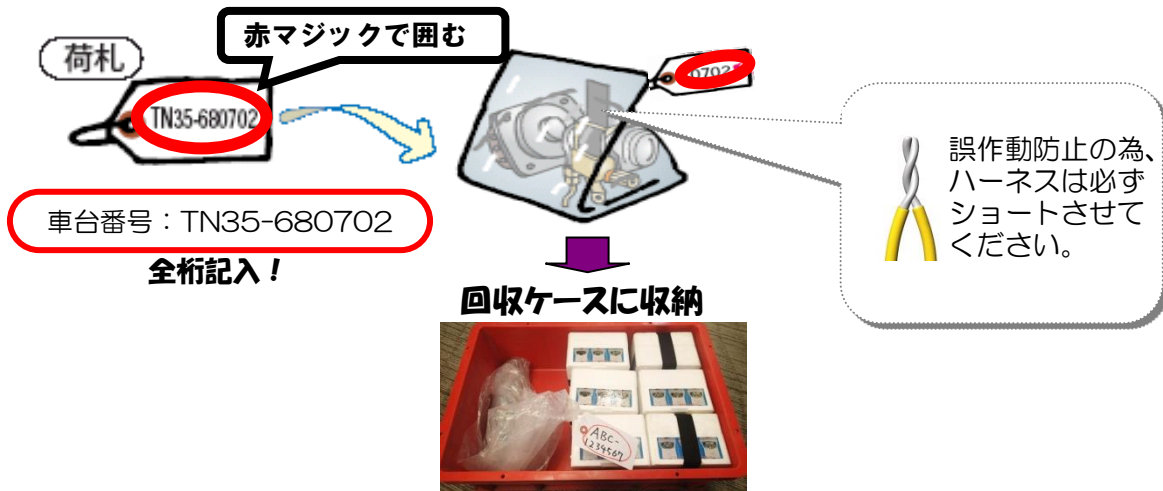
取外し後のインフレータは以下の要領で指定引取場所に引き渡してください。

通常通り、回収袋に収納し、「全桁の車台番号（※）」を書いた荷札を付けてください。

その際、荷札の車台番号を赤マジックで囲んでください。

(※) 指定引取場所等での車両特定の為、車台番号の全桁記入をお願いします。

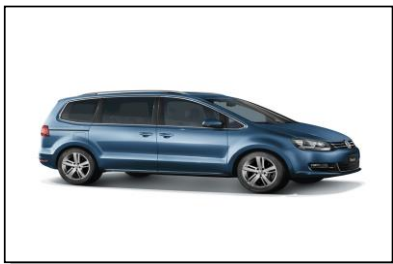
表中の車台番号にはリコール対象外の車両も含まれております。**サイド**  
必ず移動報告画面のオレンジ表示および車台の「対策済ステッカー」の有無をご確認ください。

車名	型式	通称名	リコール対象車の車台番号の範囲 輸入期間	対策済 ステッカー-番号
フォルクス ワーゲン	DBA-7NCTH	VW シャラン 1.4/110kW	WVWZZZ7NZFV030177~WVWZZZ7NZFV030683 平成27年3月18日~平成27年3月28日	外-2328

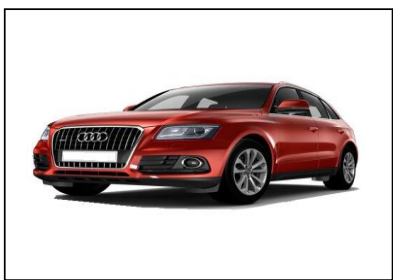
アウディ Q5 2.0Tq  
アウディ SQ5

表中の車台番号にはリコール対象外の車両も含まれております。**サイド**  
必ず移動報告画面のオレンジ表示および車台の「対策済ステッカー」の有無をご確認ください。

車名	型式	通称名	リコール対象車の車台番号の範囲 輸入期間	対策済 ステッカー-番号
アウディ	ABA-8RCNCF	アウディ Q5 2.0Tq	WAUZZZ8R1FA088769~WAUZZZ8RXFA088656 平成27年3月9日	外-2329
	ABA-8RCTXF	アウディ SQ5	WAUZZZ8R2FA087727~WAUZZZ8R8FA087831 平成27年3月9日~平成27年3月28日
