## エアバッグのリコール届出が行われました!! 対象エアバッグの取外回収をお願いします

平素は、エアバッグ類の適正業務の遂行にご尽力いただきありがとうございます。  
さて、今般2016年6月1日付にて以下メーカーの一部車両において、リコール届出が行われました。つきましては、以下「2.確認手順」に従い、対象車台のリコール対策済みであるかご確認頂き、対策未実施の車台は取外回収をお願いいたします。

メーカー名	対象車両	部 位	対策済ステッカー番号
トヨタ	平成17年～23年生産のレクサスの一部車両	助手席	<u>3820</u>

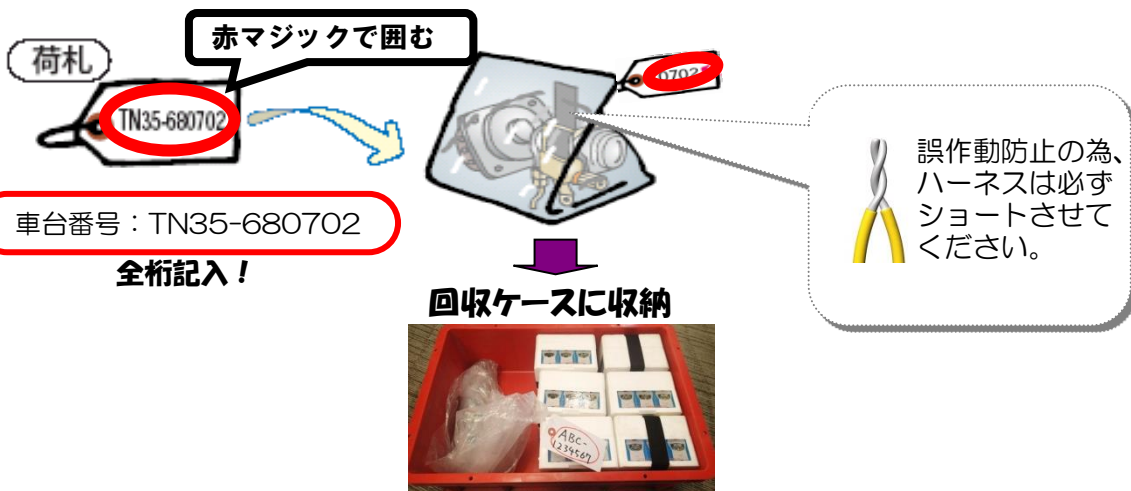
取外し後のインフレータは以下の要領で指定引取場所に引き渡してください。

通常通り、回収袋に収納し、「全桁の車台番号（※）」を書いた荷札を付けてください。

その際、荷札の車台番号を赤マジックで囲んでください。

(※) 指定引取場所等での車両特定の為、車台番号の全桁記入をお願いします。

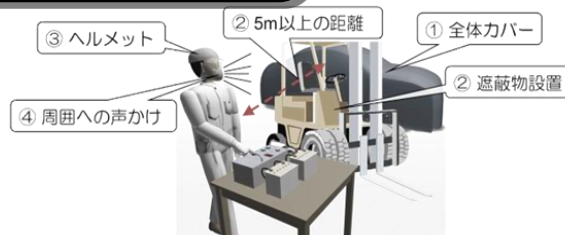
① ドアを閉め、全体カバーをかけてガラス等の飛散防止

② 通電時の距離(5m以上)を確保するとともに遮蔽物を設置。作業者は遮蔽物に確実に隠れる位置で通電してください。

③ 通電時のヘルメット着用

④ 通電時の周囲への声かけ。車台の周囲に人がいないことを確認してください。

※車上作動処理実施後、出火、異常な煙・臭いがないことをご確認ください

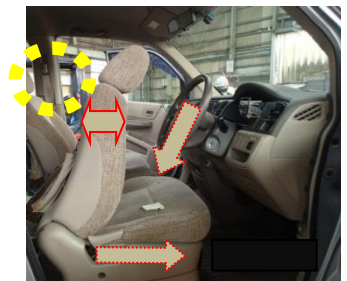
① ハンドル位置を下げ、運転席のヘッドレストを最下部まで下げ、シートを前方に引き出すとともに前に倒す。

ハンドルの向きを下げ、シートを前に倒す事で、運転席側のインフレーター等の車外への飛散を抑えることを期待。

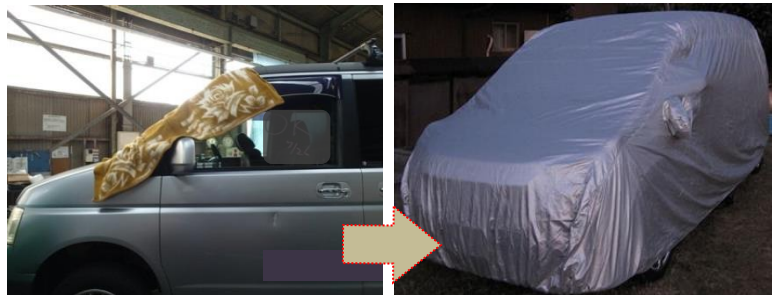
② フロントガラスに毛布を置き、その上にカバーをかける

毛布をかけた上に更にカバーをかける事で、飛散防止効果を期待。

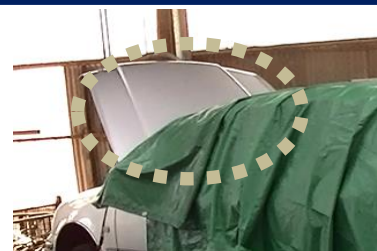
③ ボンネットを開ける

ボンネットを開けた状態で通電することで、インフレーター等の車外前方への飛散を防ぐことを期待。(ポップアップボンネット付車台を除く)
