急 報

JARP 2016.11 A-1619

エアバッグのリコール届出が行われました!! 対象エアバッグの取外回収をお願いします

さて、今般2016年11月24日付にて以下メーカーの一部車両において、リコール届出が行われました。つきましては、以下「2.確認手順」に従い、対象車台のリコール対策済みであるかご確認頂き、対策未実施の車台は取外回収をお願いいたします。

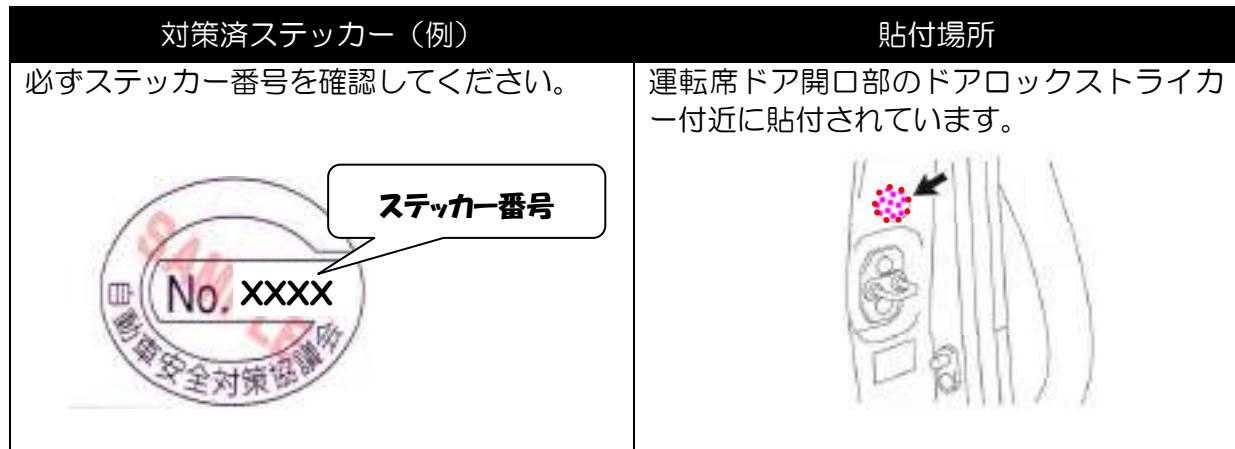
【確認④】対策済ステッカー有無、ステッカー番号の確認

手順①の対象車台については、以下の内容にて確認いただき、リコール未対策の場合には、必ず取外回収を行い、作業①②に従って指定引取場所に引き渡してください。

リコール対策済み		リコール未対策	
複数枚 該当する全てのステッカーを貼付

例① 「3456」ステッカーが貼付されている	該当する全てのステッカー貼付

例④ 「3456」ステッカーが貼付されていない	1枚 最新ステッカーを貼付 例② 「3456」ステッカーが貼付されている	最新ステッカーを貼付 例⑤ 「3456」以前(例: 3455)ステッカーが貼付されている
なし			例⑥ ステッカーが貼付されていない

(注) 車両によってリコール対策済ステッカーの貼付方法が異なりますのでご注意ください。

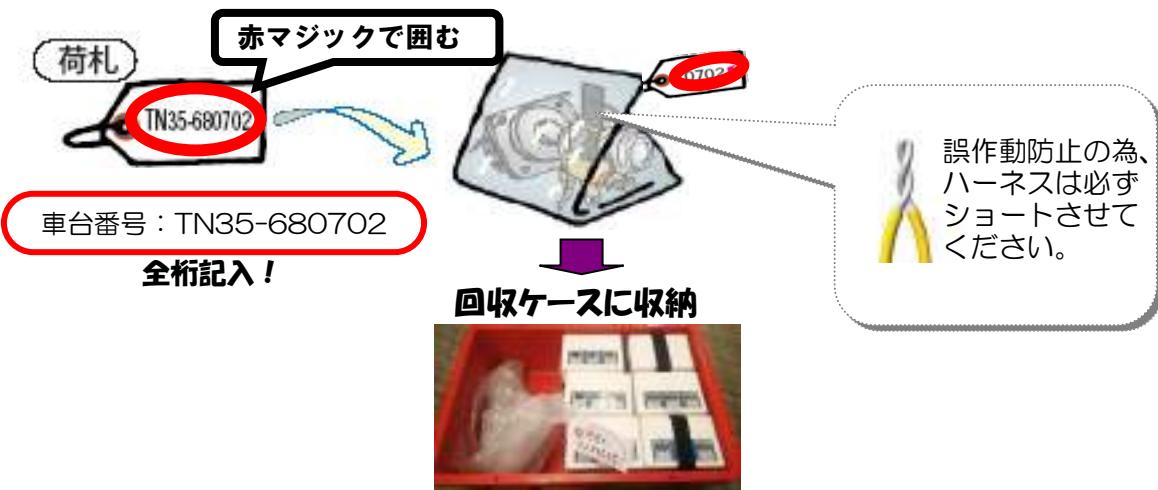
【作業②】梱包

取外し後のインフレータは以下の要領で指定引取場所に引き渡してください。

通常通り、回収袋に収納し、「全桁の車台番号（※）」を書いた荷札を付けてください。

その際、荷札の車台番号を赤マジックで囲んでください。

（※）指定引取場所等での車両特定の為、車台番号の全桁記入をお願いします。

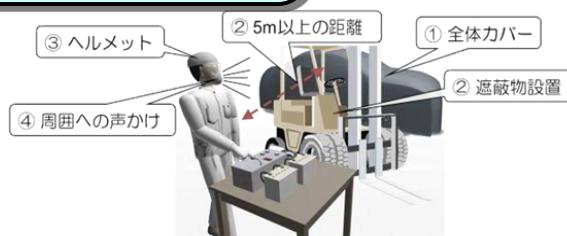
《安全作業の一例》

① ドアを閉め、全体カバーをかけてガラス等の飛散防止

② 通電時の距離(5m以上)を確保するとともに遮蔽物を設置。作業者は遮蔽物に確実に隠れる位置で通電してください。

③ 通電時のヘルメット着用

④ 通電時の周囲への声かけ。車台の周囲に人がいないことを確認してください。

*車上作動処理実施後、出火、異常な煙・臭いがないことをご確認ください

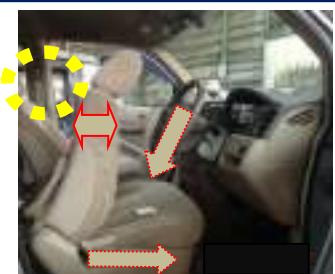
Ⓐ ハンドル位置を下げる、運転席のヘッドレストを最下部まで下げる、シートを前方に引き出すとともに前に倒す。

ハンドルの向きを下げる、シートを前に倒すことで、運転席側のインフレータ等の車外への飛散を抑えることを期待。
