**エアバッグのリコール届出が行われました!!  
対象エアバッグの取外回収をお願いします**

さて、今般2016年11月25日付にて以下メーカーの一部車両において、リコール届出が行われました。つきましては、以下「2.確認手順」に従い、対象車台のリコール対策済みであるかご確認頂き、対策未実施の車台は取外回収をお願いいたします。

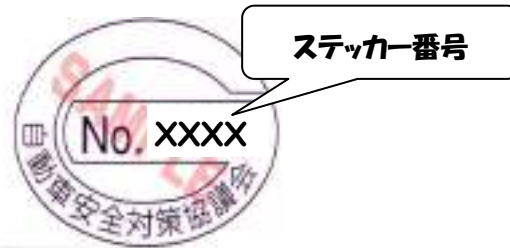
対策済ステッカー（例）	貼付場所
<p>必ずステッカー番号を確認してください。</p>

<p>運転席ドア開口部のドアロックストライカー付近に貼付されています。</p>

手順①の対象車台については、以下の内容にて確認いただき、リコール未対策の場合には、必ず取外回収を行い、作業①②に従って指定引取場所に引き渡してください。

リコール対策済み	リコール未対策
複数枚	<p>該当する全てのステッカーを貼付</p>   <p><b>例①</b> 「3456」ステッカーが貼付されている</p>	<p>該当する全てのステッカー貼付</p>   <p><b>例④</b> 「3456」ステッカーが貼付されていない</p>
1枚	<p>最新ステッカーを貼付</p>   <p><b>例②</b> 「3456」ステッカーが貼付されている</p>   <p><b>例③</b> 「3456」以上(例: 3457)ステッカーが貼付されている</p>	<p>最新ステッカーを貼付</p>   <p><b>例⑤</b> 「3456」以前(例: 3455)ステッカーが貼付されている</p>
なし	 	  <p><b>例⑥</b> ステッカーが貼付されていない</p>

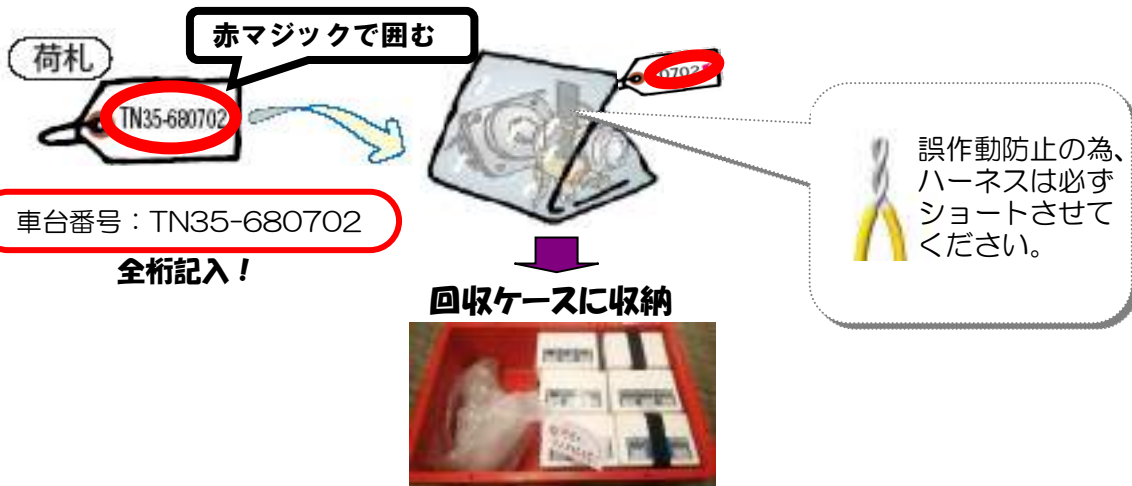
取外し後のインフレーターは以下の要領で指定引取場所に引き渡してください。

通常通り、回収袋に収納し、「全桁の車台番号(※)」を書いた荷札を付けてください。

その際、荷札の車台番号を赤マジックで囲んでください。

(※) 指定引取場所等での車両特定の為、車台番号の全桁記入をお願いします。

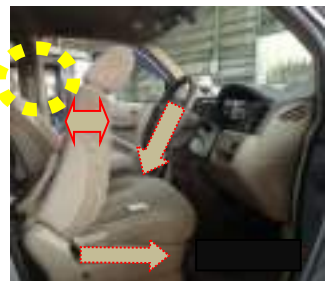
Ⓐ ハンドル位置を下げ、運転席のヘッドレストを最下部まで下げ、シートを前方に引き出すとともに前に倒す。

ハンドルの向きを下げ、シートを前に倒す事で、運転席側のインフレーター等の車外への飛散を抑えることを期待。

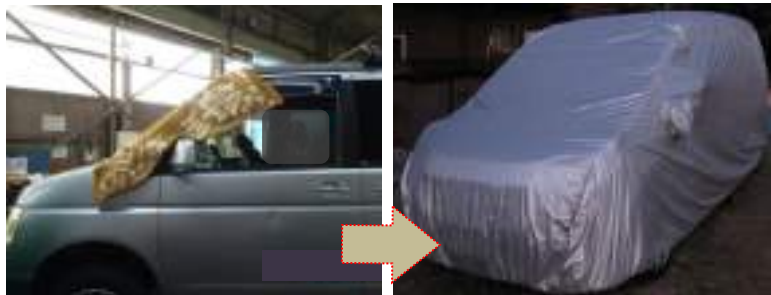
Ⓑ フロントガラスに毛布を置き、その上にカバーをかける

毛布をかいた上に更にカバーをかける事で、飛散防止効果を期待。

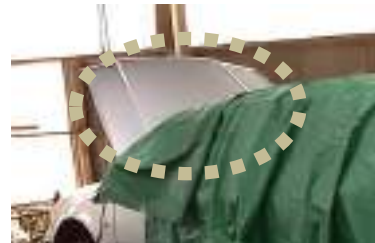
Ⓒ ボンネットを開ける

ボンネットを開けた状態で通電することで、インフレーター等の車外前方への飛散を防ぐことを期待。(ポップアップボンネット付車台を除く)
