急報

解体業者の皆さんへ

JARP 2016.11 A-1621

エアバッグのリコール届出が行われました!! 対象エアバッグの取外回収をお願いします

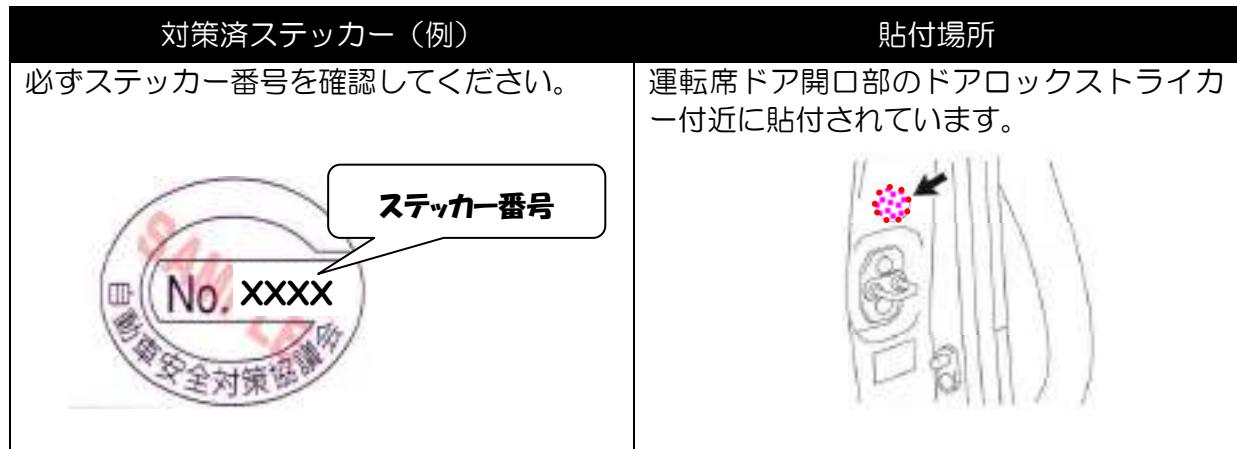
【確認④】対策済ステッカー有無、ステッカー番号の確認

手順①の対象車台については、以下の内容にて確認いただき、リコール未対策の場合には、必ず取外回収を行い、作業①②に従って指定引取場所に引き渡してください。

リコール対策済み		リコール未対策	
複数枚 該当する全てのステッカーを貼付

例① 「3456」ステッカーが貼付されている	該当する全てのステッカー貼付

例④ 「3456」ステッカーが貼付されていない	1枚 最新ステッカーを貼付

例② 「3456」ステッカーが貼付されている	最新ステッカーを貼付

例⑤ 「3456」以前(例:3455)ステッカーが貼付されている
なし			例⑥ ステッカーが貼付されていない

(注) 車両によってリコール対策済ステッカーの貼付方法が異なりますのでご注意ください。

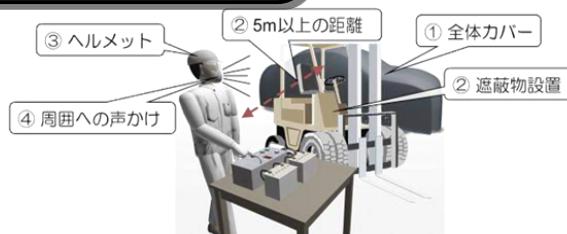
《安全作業の一例》

① ドアを閉め、全体カバーをかけてガラス等の飛散防止

② 通電時の距離(5m以上)を確保するとともに遮蔽物を設置。作業者は遮蔽物に確実に隠れる位置で通電してください。

③ 通電時のヘルメット着用

④ 通電時の周囲への声かけ。車台の周囲に人がいないことを確認してください。

※車上作動処理実施後、出火、異常な煙・臭いがないことをご確認ください

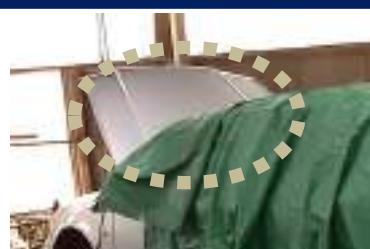
Ⓒ ボンネットを開ける

ボンネットを開いた状態で通電することで、インフレータ等の車外前方への飛散を防ぐことを期待。(ポップアップボンネット付車台を除く)
