## エアバッグのリコール届出が行われました!! 対象エアバッグの取外回収をお願いします

さて、今般2017年1月13日付にて以下メーカーの一部車両において、リコール届出が行われました。つきましては、以下「2.確認手順」に従い、対象車台のリコール対策済みであるかご確認頂き、対策未実施の車台は取外回収をお願いいたします。

メーカー名	対象車両	部 位	対策済ステッカー番号
トヨタ自動車(株)	平成 22 年～24 年生産の IS250、IS250C、IS350、IS350C、IS F、LFA の一部車両	助手席	3969

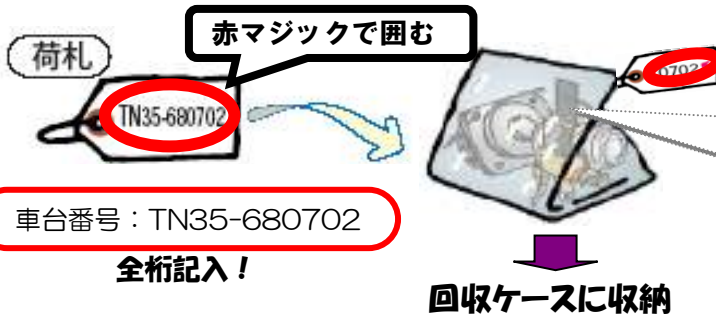
通常通り、回収袋に収納し、「全桁の車台番号（※）」を書いた荷札を付けてください。

その際、荷札の車台番号を赤マジックで囲んでください。

車台番号：TN35-680702

**全桁記入！**

**回収ケースに収納**

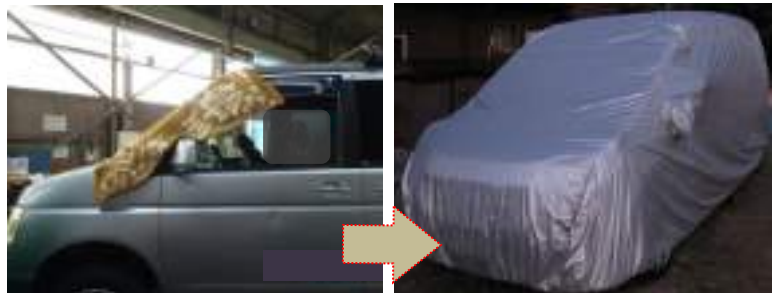
Ⓑ フロントガラスに毛布を置き、その上にカバーをかける

毛布をかけた上に更にカバーをかける事で、飛散防止効果を期待。
