**エアバッグのリコール届出が行われました!!
対象エアバッグの取外回収をお願いします**

さて、今般2017年1月27日付にて以下メーカーの一部車両において、リコール届出が行われました。つきましては、以下「2.確認手順」に従い、対象車台のリコール対策済みであるかご確認頂き、対策未実施の車台は取外回収をお願いいたします。

1.対象車両

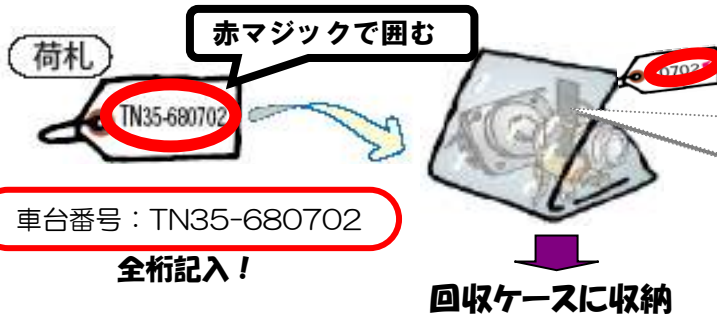
通常通り、回収袋に収納し、「全桁の車台番号（※）」を書いた荷札を付けてください。

その際、荷札の車台番号を赤マジックで囲んでください。

(※) 指定引取場所等での車両特定の為、車台番号の全桁記入をお願いします。
