## 急報

JARP 2017.2 A-1627

# エアバッグのリコール届出が行われました!! 対象エアバッグの取外回収をお願いします

メーカー名	対象車両	部 位	対策済ステッカー番号
日産自動車(株)	平成12年～13年生産の キューブ、エクストレイル、セフィーロ、リバティ、 ブルーバードシルフィ、キャラバン、 の一部車両	助手席	<u>3988</u>

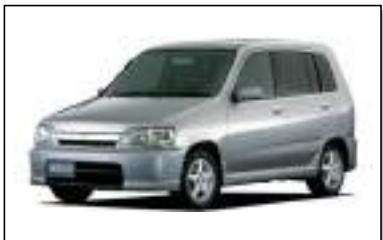
キューブ

表中の車台番号にはリコール対象外の車両も含まれております。必ず移動報告画面の  
オレンジ表示および車台の「対策済ステッカー:3988」の有無をご確認ください。
