解体業者の皆さんへ

JARP 2017.3 A-1629

エアバッグのリコール届出が行われました!! 対象エアバッグの取外回収をお願いします

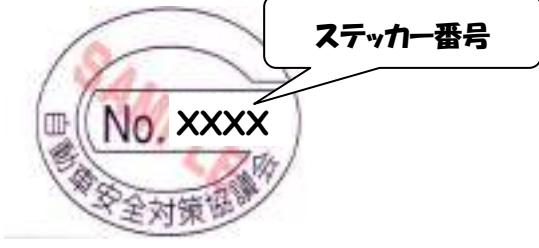
対策済ステッカー（例）	貼付場所
<p>必ずステッカー番号を確認してください。</p>

<p>運転席ドア開口部のドアロックストライカ一付近に貼付されています。</p>

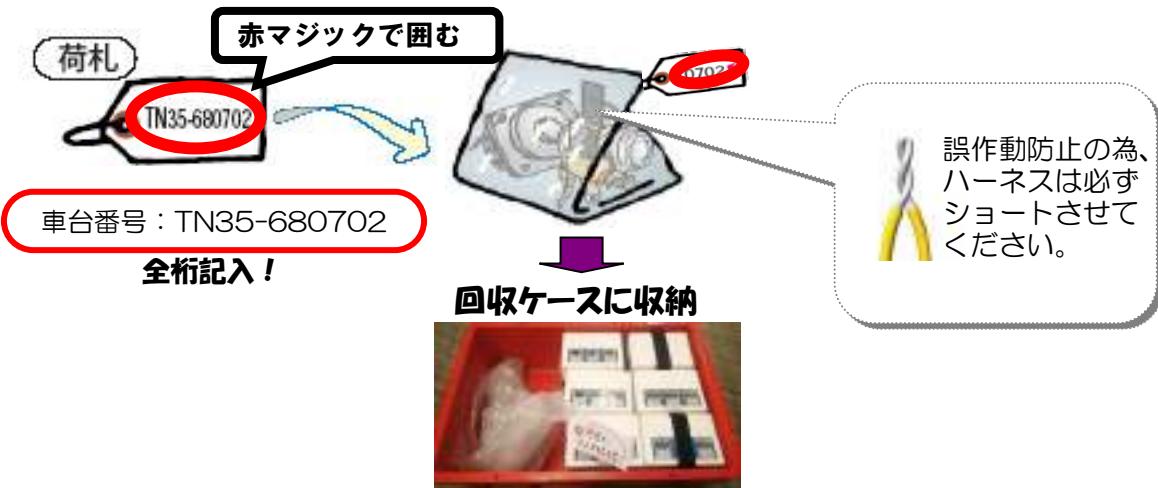
通常通り、回収袋に収納し、「全桁の車台番号（※）」を書いた荷札を付けてください。

その際、荷札の車台番号を赤マジックで囲んでください。

（※）指定引取場所等での車両特定の為、車台番号の全桁記入をお願いします。

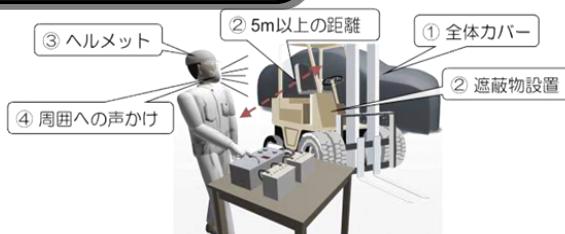
《安全作業の一例》

① ドアを閉め、全体カバーをかけてガラス等の飛散防止

② 通電時の距離(5m以上)を確保するとともに遮蔽物を設置。作業者は遮蔽物に確実に隠れる位置で通電してください。

③ 通電時のヘルメット着用

④ 通電時の周囲への声かけ。車台の周囲に人がいないことを確認してください。

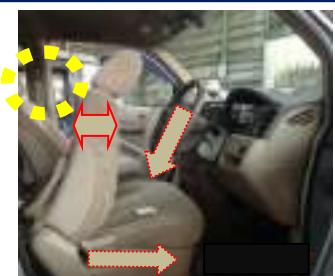
Ⓐ ハンドル位置を下げる、運転席のヘッドレストを最下部まで下げる、シートを前方に引き出すとともに前に倒す。

ハンドルの向きを下げる、シートを前に倒すことで、運転席側のインフレータ等の車外への飛散を抑えることを期待。

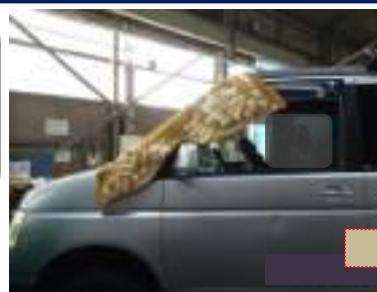
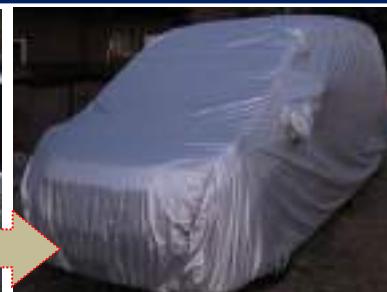
Ⓑ フロントガラスに毛布を置き、その上にカバーをかける

毛布をかけた上に更にカバーをかけることで、飛散防止効果を期待。

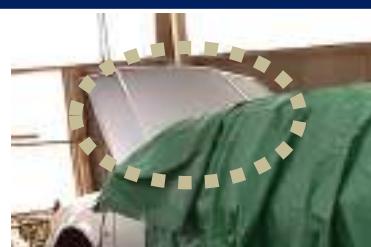
Ⓒ ボンネットを開ける

ボンネットを開いた状態で通電することで、インフレータ等の車外前方への飛散を防ぐことを期待。(ポップアップボンネット付車台を除く)
