JARP2016.11 A-1615

車上作動処理契約業者の皆さまへ

スズキ、日産、マツダ車両 一括作動処理時のカーペット引火について

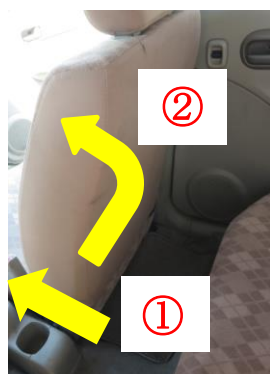
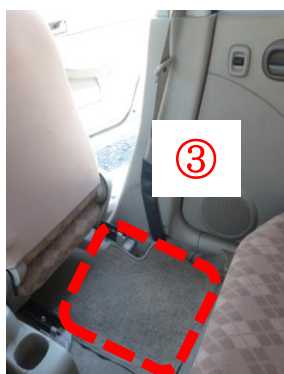
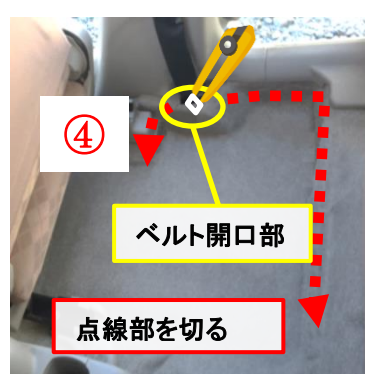
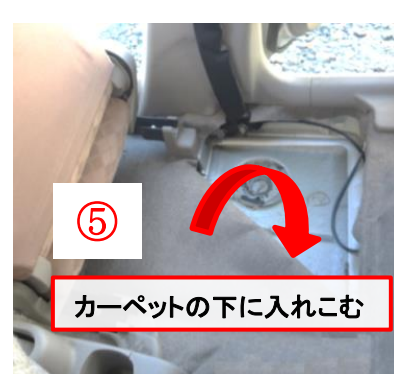
作業手順

さて、下記対象車両について、エアバッグ類一括作動処理を実施した際に、運転席側後方のフロアアンカー部に装備されているラップアウトプリテンショナー※から乗員乗車時よりも多く高温高压のガスが噴出し、その熱によってカーペット等に引火する可能性があります。（※適正処理情報 共通情報では、ファイナルアンカーと表記しています。）

したがって、エアバッグ類一括作動処理実施前に以下作業手順に従ってフロアカーペットからラップアウトプリテンショナー部を露出させてから、一括作動処理を実施してください。

- ① 運転席シートを最も前にスライドさせる
- ② 運転席シートのリクライニングレバーを引き、
- ③ 後席足元にあるマット等は全て取り除き作業スペースを確保する
- ④ ベルトの開口部からカッターを入れ、点線部を切る
- ⑤ カッターで切ったカーペット端部をカーペットの下に入れこむ
- ⑥ 運転席のシートバックを引き起こして元に戻しシートスライドがロックしていることを確認する
