**エアバッグのリコール届出が行われました!!
対象エアバッグの取外回収をお願いします**

さて、今般2017年7月14日付にて以下メーカーの一部車両において、リコール届出が行われました。つきましては、以下「2.確認手順」に従い、対象車台のリコール対策済みであるかご確認頂き、対策未実施の車台は取外回収をお願いいたします。

1.対象車両

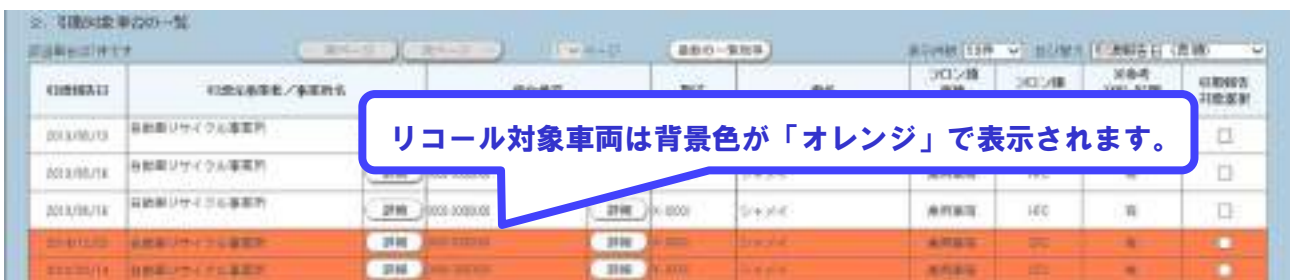
◆フロン類回収工程(解体業者兼任限定)

フロン類回収工程【1.1 使用済自動車の引取報告】画面にてリコール対象エアバッグ類装備車両の背景色が「オレンジ」で表示されます。
