**エアバッグのリコール届出が行われました!!
対象エアバッグの取外回収をお願いします**

さて、今般2017年7月27日付にて以下メーカーの一部車両において、リコール届出が行われました。つきましては、以下「2.確認手順」に従い、対象車台のリコール対策済みであるかご確認頂き、対策未実施の車台は取外回収をお願いいたします。

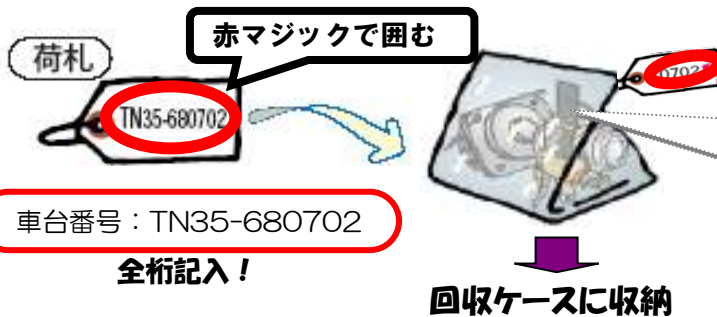
【作業②】梱包

取外し後のインフレーターは以下の要領で指定引取場所に引き渡してください。

通常通り、回収袋に収納し、「全桁の車台番号(※)」を書いた荷札を付けてください。

その際、荷札の車台番号を赤マジックで囲んでください。

車台番号：TN35-680702

全桁記入！

回収ケースに収納

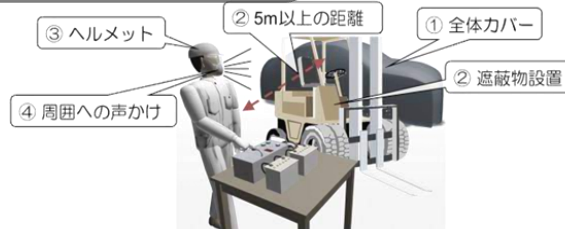
《安全作業の一例》

① ドアを開け、全体カバーをかけてガラス等の飛散防止

② 通電時の距離(5m以上)を確保するとともに遮蔽物を設置。作業者は遮蔽物に確実に隠れる位置で通電してください。

③ 通電時のヘルメット着用

④ 通電時の周囲への声かけ。車台の周囲に人がいないことを確認してください。

※車上作動処理実施後、出火、異常な煙・臭いがないことをご確認ください
