エアバッグの改善対策届出が行われました!! 対象エアバッグの取外回収をお願いします

さて、今般2017年9月21日付にて以下メーカーの一部車両において、改善対策※届出が行われました。つきましては、以下「2.確認手順」に従い、取外回収をお願いいたします。

メーカー名	対象車両の範囲	部位	改善対策届出番号
ボルボ	平成26年2月14日～平成29年3月14日のFHの一部車両	運転席	改500 又は 529

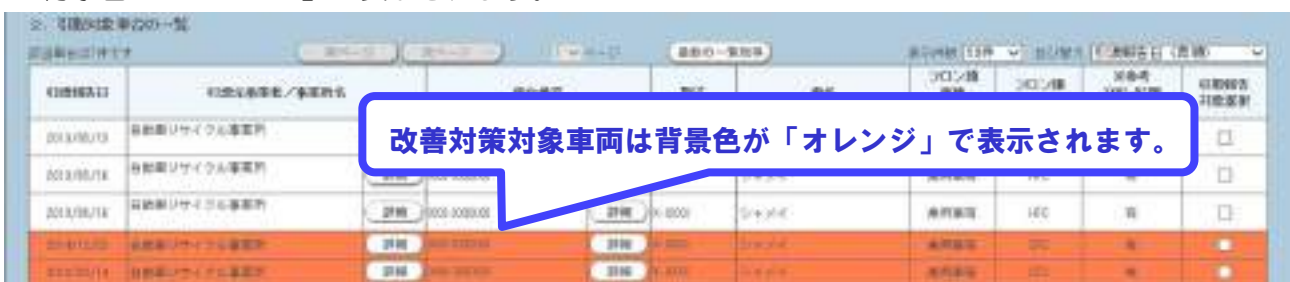
◆フロン類回収工程(解体業者兼任限定)

フロン類回収工程【1.1 使用済自動車の引取報告】画面にて改善対策対象エアバッグ類装備車両の背景色が「オレンジ」で表示されます。

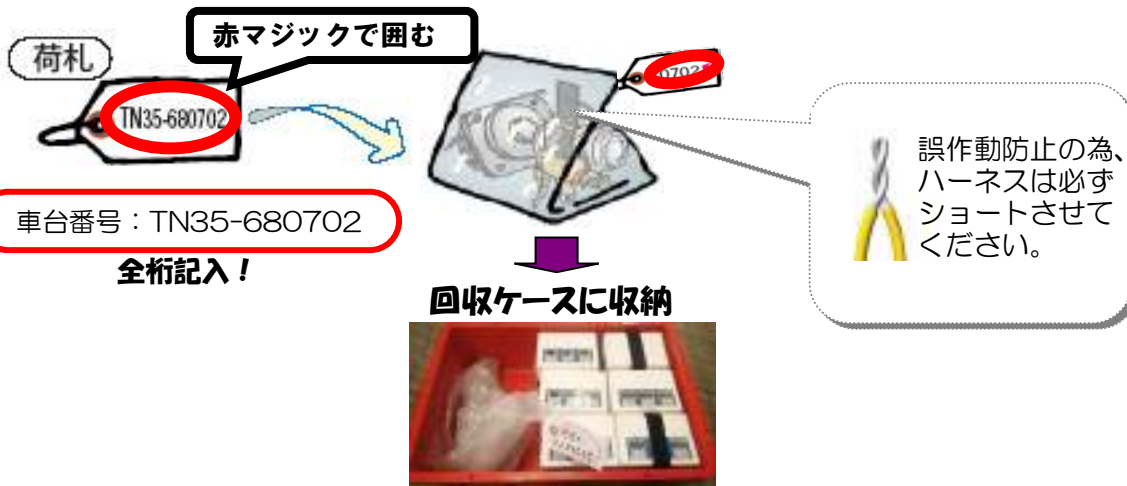
【作業②】梱包

取外し後のインフレーターは以下の要領で指定引取場所に引き渡してください。

通常通り、回収袋に収納し、「全桁の車台番号(※)」を書いた荷札を付けてください。

その際、荷札の車台番号を赤マジックで囲んでください。

(※) 指定引取場所等での車両特定の為、車台番号の全桁記入をお願いします。

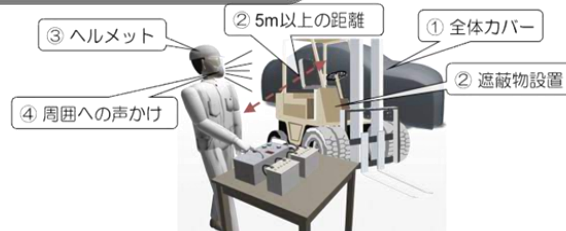
《安全作業の一例》

① ドアを開け、全体カバーをかけてガラス等の飛散防止

② 通電時の距離(5m以上)を確保するとともに遮蔽物を設置。作業者は遮蔽物に確実に隠れる位置で通電してください。

③ 通電時のヘルメット着用

④ 通電時の周囲への声かけ。車台の周囲に人がいないことを確認してください。

※車上作動処理実施後、出火、異常な煙・臭いがないことをご確認ください

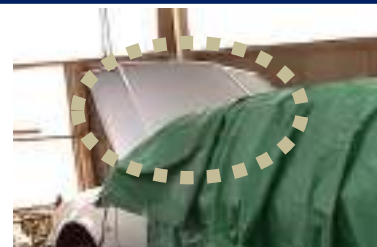
Ⓒ ボンネットを開ける

ボンネットを開けた状態で通電することで、インフレーター等の車外前方への飛散を防ぐことを期待。(ポップアップボンネット付車台を除く)

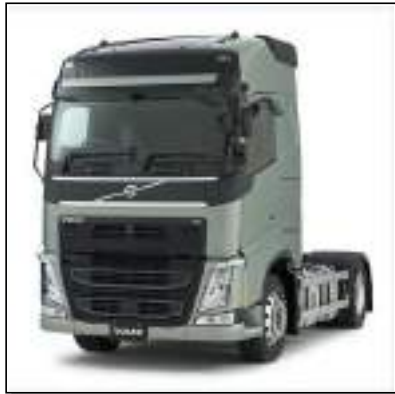
Volvo FH 4x2

表中の車台番号には改善対策対象外の車両も含まれております。必ず移動報告画面のオレンジ表示をご確認ください。
