**エアバッグのリコール届出が行われました!!
対象エアバッグの取外回収をお願いします**

さて、今般2017年12月1日付にて以下メーカーの一部車両において、リコール届出が行われました。つきましては、以下「2.確認手順」に従い、対象車台のリコール対策済みであるかご確認頂き、対策未実施の車台は取外回収をお願いいたします。

メーカー名	対象車両	部位	対策済ステッカー番号
三菱自動車工業株式会社	平成 25 年～平成 29 年生産の デリカ、パジェロ、アイ、i-MiEV の一部車両	助手席	4144

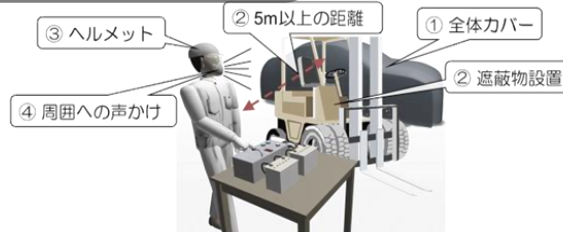
《安全作業の一例》

① ドアを開け、全体カバーをかけてガラス等の飛散防止

② 通電時の距離(5m以上)を確保するとともに遮蔽物を設置。作業者は遮蔽物に確実に隠れる位置で通電してください。

③ 通電時のヘルメット着用

④ 通電時の周囲への声かけ。車台の周囲に人がいないことを確認してください。

※車上作動処理実施後、出火、異常な煙・臭いがないことをご確認ください

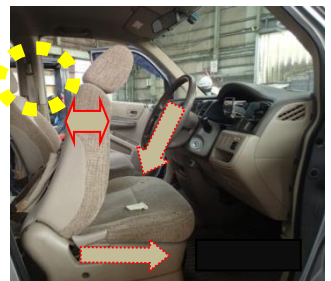
Ⓐ ハンドル位置を下げ、運転席のヘッドレストを最下部まで下げ、シートを前方に引き出すとともに前に倒す。

ハンドルの向きを下げ、シートを前に倒す事で、運転席側のインフレーター等の車外への飛散を抑えることを期待。
