**エアバッグのリコール届出が行われました!!
対象エアバッグの取外回収をお願いします**

さて、今般2017年12月13日付にて以下メーカーの一部車両において、リコール届出が行われました。つきましては、以下「2.確認手順」に従い、対象車台のリコール対策済みであるかご確認頂き、対策未実施の車台は取外回収をお願いいたします。

1.対象車両

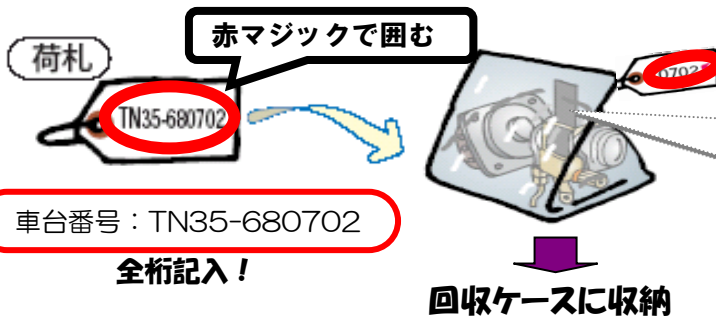
取外し後のインフレータは以下の要領で指定引取場所に引き渡してください。

通常通り、回収袋に収納し、「全桁の車台番号（※）」を書いた荷札を付けてください。

その際、荷札の車台番号を赤マジックで囲んでください。

(※) 指定引取場所等での車両特定の為、車台番号の全桁記入をお願いします。

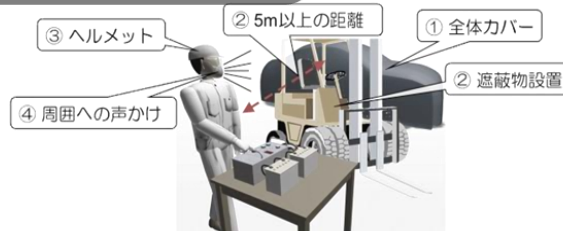
《安全作業の一例》

① ドアを開け、全体カバーをかけてガラス等の飛散防止

② 通電時の距離(5m以上)を確保するとともに遮蔽物を設置。作業者は遮蔽物に確実に隠れる位置で通電してください。

③ 通電時のヘルメット着用

④ 通電時の周囲への声かけ。車台の周囲に人がいないことを確認してください。

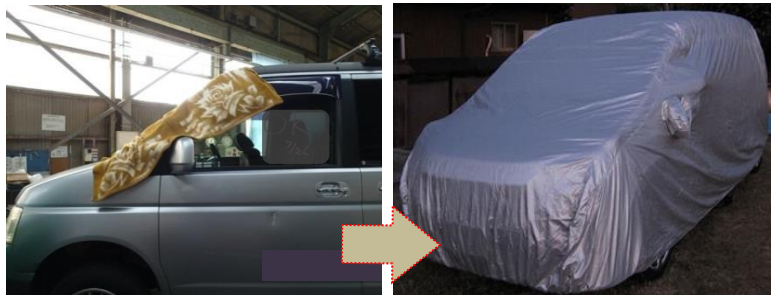
Ⓑ フロントガラスに毛布を置き、その上にカバーをかける

毛布をかけた上に更にカバーをかける事で、飛散防止効果を期待。
