## エアバッグのリコール訂正届出が行われました!!

さて、今般2017年12月13日付のリコール届出において、2016年10月26日付で届出された、届出番号「外2397」のリコール対象車の選定に誤りがあり、本来リコール対象ではない車台が含まれていたことが判明したため、訂正届出が行われました。

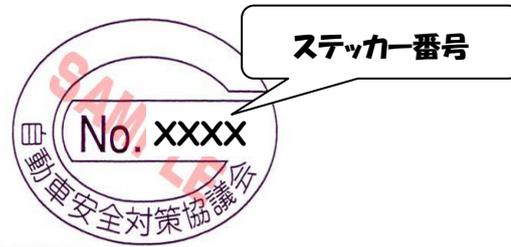
対策済ステッカー（例）	貼付場所
<p>必ずステッカー番号を確認してください。</p>

<p>ステッカー番号</p>	<p>運転席ドア開口部のドアロックストライカー付近に貼付されています。</p>

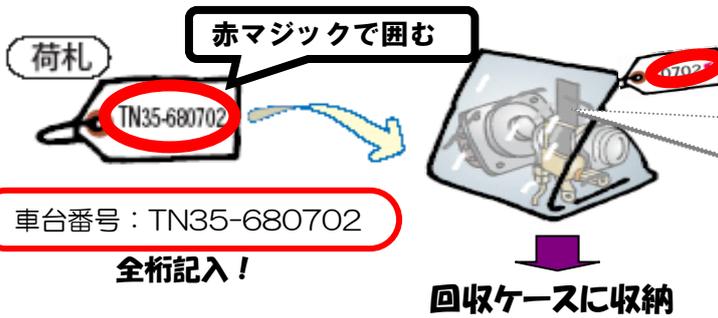
通常通り、回収袋に収納し、「全桁の車台番号（※）」を書いた荷札を付けてください。

その際、荷札の車台番号を赤マジックで囲んでください。

車台番号：TN35-680702

全桁記入！

回収ケースに収納

誤作動防止の為、  
ハーネスは必ず  
ショートさせて  
ください。

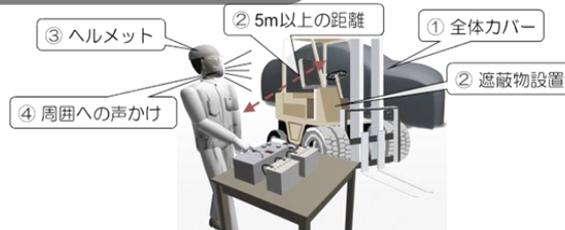
① ドアを開け、全体カバーをかけてガラス等の飛散防止

② 通電時の距離(5m以上)を確保するとともに遮蔽物を設置。作業者は遮蔽物に確実に隠れる位置で通電してください。

③ 通電時のヘルメット着用

④ 通電時の周囲への声かけ。車台の周囲に人がいないことを確認してください。

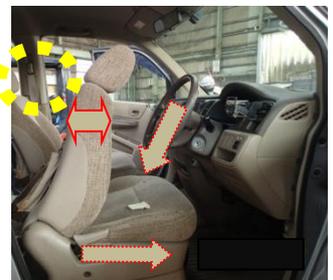
Ⓐ ハンドル位置を下げ、運転席のヘッドレストを最下部まで下げ、シートを前方に引き出すとともに前に倒す。

ハンドルの向きを下げ、シートを前に倒す事で、運転席側のインフレーター等の車外への飛散を抑えることを期待。

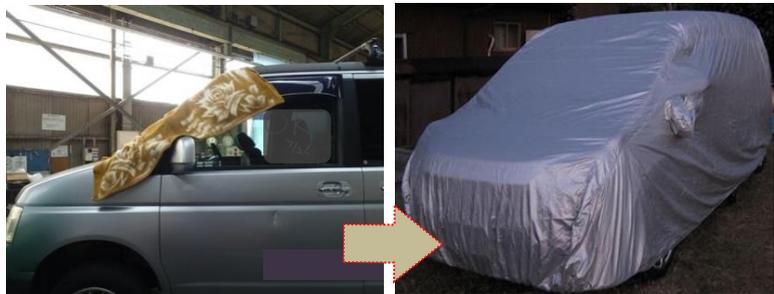
Ⓑ フロントガラスに毛布を置き、その上にカバーをかける

毛布をかけた上に更にカバーをかける事で、飛散防止効果を期待。

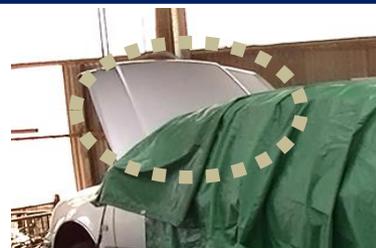
Ⓒ ボンネットを開ける

ボンネットを開けた状態で通電することで、インフレーター等の車外前方への飛散を防ぐことを期待。(ポップアップボンネット付車台を除く)
