エアバッグ類のリコール届出が行われました!! 対象エアバッグ類の取外回収をお願いします

さて、今般2017年12月21日付にて以下メーカーの一部車両において、リコール届出が行われました。シートベルトプリテンショナーを車上作動処理した場合、ガス発生器の容器が内張りを破って車室内に飛び出す恐れがある事から、以下「2.確認手順」に従い、対象車台のリコール対策済みであるかご確認頂き、対策未実施の車台は取外回収をお願いいたします。

メーカー名	対象車両	部位	対策済ステッカーフ番号
FCA ジャパン 株式会社	平成 28 年～平成 29 年生産の MiTo (ミト) の一部車両	フロントシートベルト プリテンショナー	外-2577

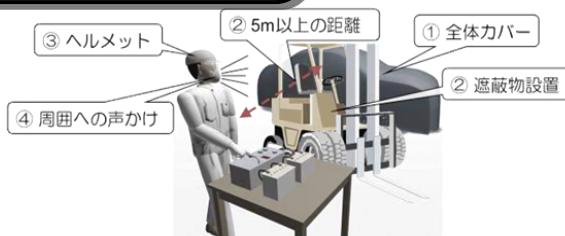
《安全作業の一例》

① ドアを閉め、全体カバーをかけてガラス等の飛散防止

② 通電時の距離(5m以上)を確保するとともに遮蔽物を設置。作業者は遮蔽物に確実に隠れる位置で通電してください。

③ 通電時のヘルメット着用

④ 通電時の周囲への声かけ。車台の周囲に人がいないことを確認してください。
