**エアバッグのリコール届出が行われました!!
対象エアバッグの取外回収をお願いします**

平素は、エアバッグ類の適正業務の遂行にご尽力いただきありがとうございます。
さて、今般2018年3月29日付にて以下メーカーの一部車両において、リコール届出が行われました。

なお、本件届出の日産自動車株式会社「4236」は、届出番号「3139」、「3381」、「3492」、「3502」、「3569」、「3601」、「3674」において、改善措置に使用した部品が本届出の内容に該当する部品であるため、再度リコール届出をすることとなりました。

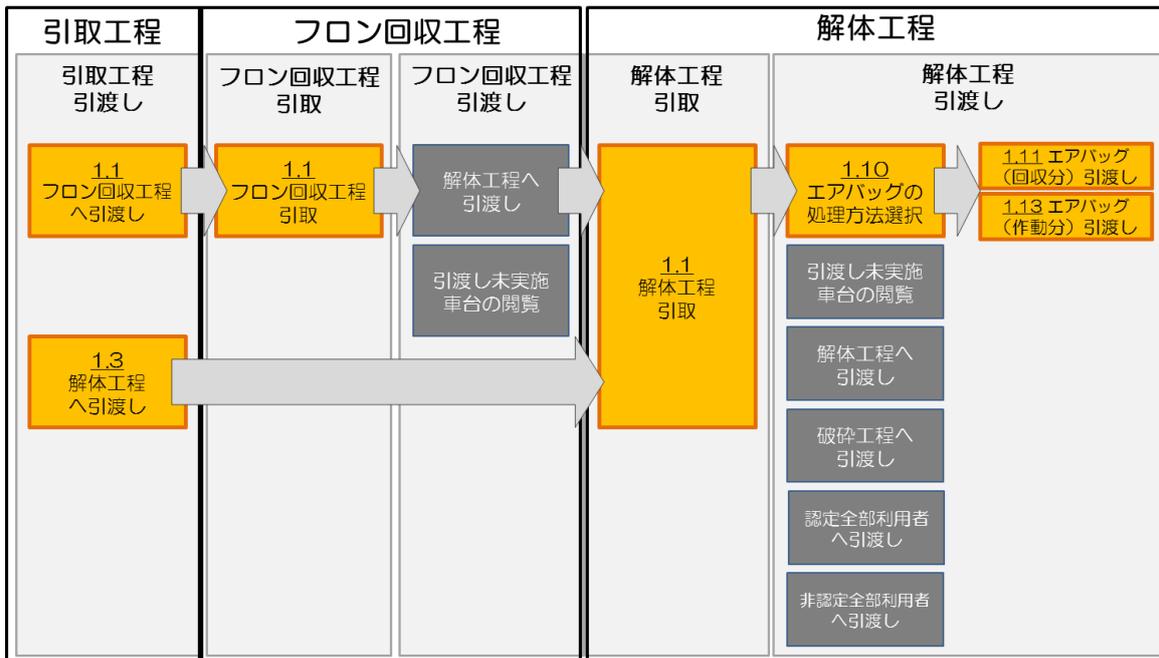
【参考1】オレンジ表示確認画面範囲

解体業者の方で、引取業とフロン類回収業を兼任されている事業所は、引取工程の引渡報告画面、フロン類回収工程の引取報告画面においても、リコール対象車台のオレンジ表記がされるようになっていきます。

自動車メーカーが実施するリコール車両の追加及びリコール対策済み車台の削除により、背景色の「オレンジ」表示は点灯・消滅することから、必ず解体工程の引取報告画面をご確認ください。また特別費用支払対象車両は、解体工程でオレンジ表示されているリコール対象車台となります。

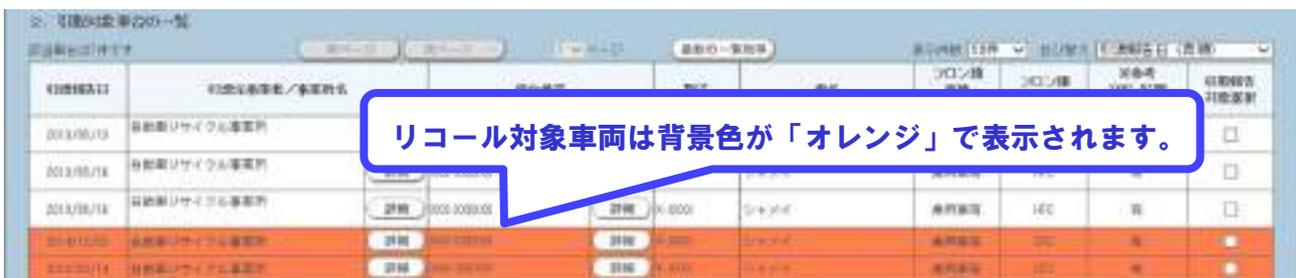
◆フロン類回収工程(解体業者兼任限定)

フロン類回収工程【1.1 使用済自動車の引取報告】画面にてリコール対象エアバッグ類装備車両の背景色が「オレンジ」で表示されます。

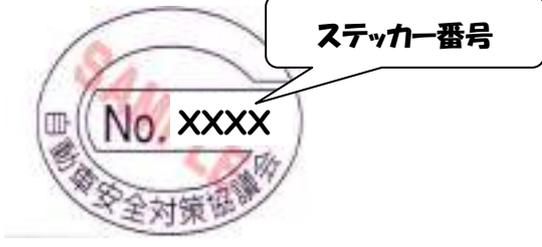
対策済ステッカー（例）	貼付場所
<p>必ずステッカー番号を確認してください。</p>

<p>運転席ドア開口部のドアロックストライカー付近に貼付されています。</p>

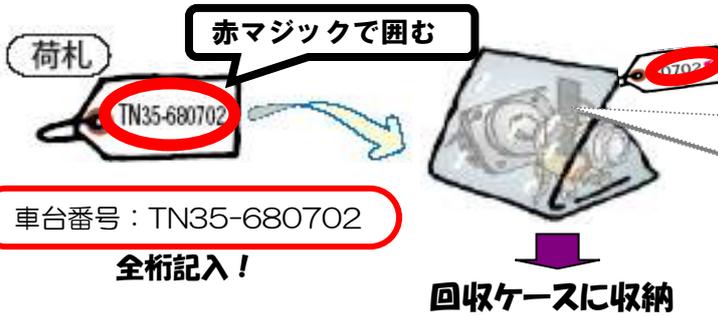
通常通り、回収袋に収納し、「全桁の車台番号(※)」を書いた荷札を付けてください。

その際、荷札の車台番号を赤マジックで囲んでください。

誤作動防止の為、ハーネスは必ずショートさせてください。

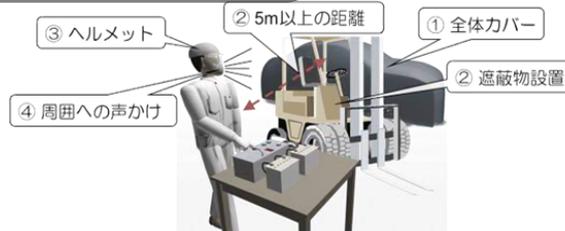
《安全作業の一例》

① ドアを開け、全体カバーをかけてガラス等の飛散防止

② 通電時の距離(5m以上)を確保するとともに遮蔽物を設置。作業者は遮蔽物に確実に隠れる位置で通電してください。

③ 通電時のヘルメット着用

④ 通電時の周囲への声かけ。車台の周囲に人がいないことを確認してください。

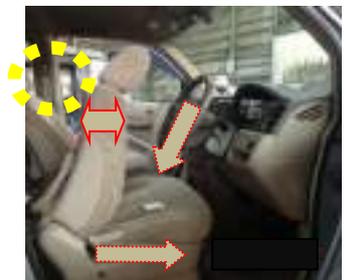
Ⓐ ハンドル位置を下げ、運転席のヘッドレストを最下部まで下げ、シートを前方に引き出すとともに前に倒す。

ハンドルの向きを下げ、シートを前に倒す事で、運転席側のインフレーター等の車外への飛散を抑えることを期待。

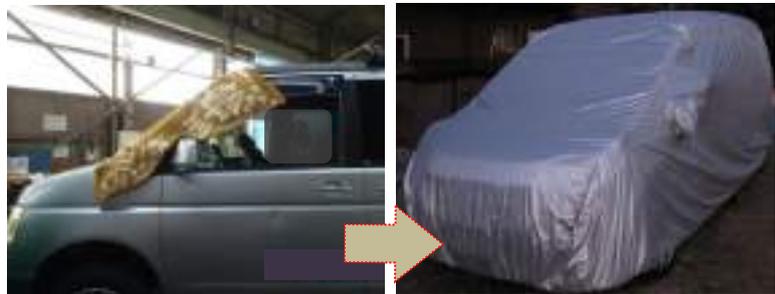
Ⓑ フロントガラスに毛布を置き、その上にカバーをか

ける
毛布をかけた上に更にカバーをか

ける事で、飛散防止効果を期待。

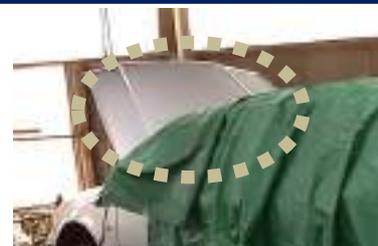
Ⓒ ボンネットを開ける

ボンネットを開けた状態で通電することで、インフレーター等の車外前方への飛散を防ぐことを期待。(ポップアップボンネット付車台を除く)
