急報

JARP 2018.3 A-1736

エアバッグのリコール届出が行われました!! 対象エアバッグの取外回収をお願いします

さて、今般2018年3月30日付にて以下メーカーの一部車両において、リコール届出が行われました。つきましては、以下「2.確認手順」に従い、対象車台のリコール対策済みであるかご確認頂き、対策未実施の車台は取外回収をお願いいたします。

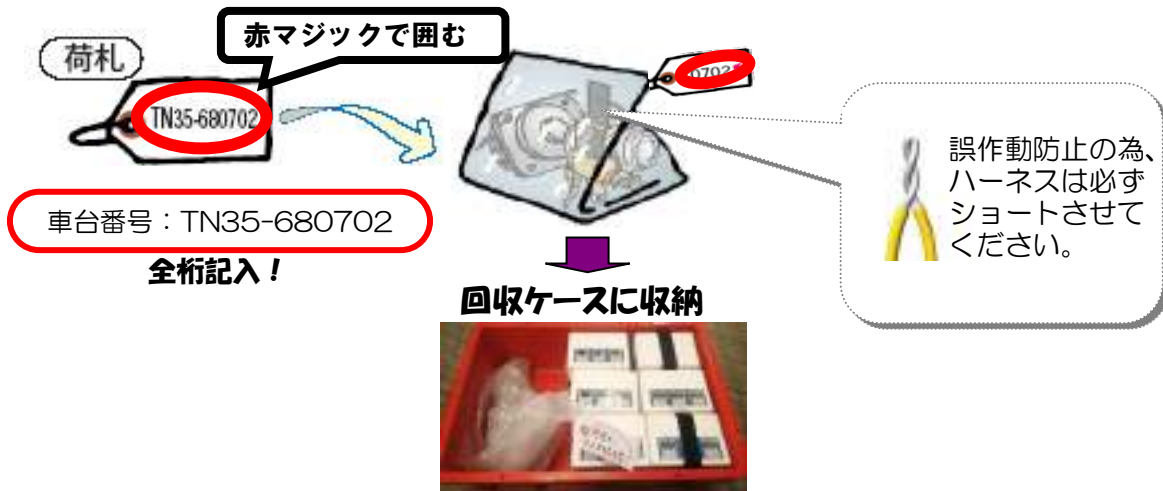
取外し後のインフレーターは以下の要領で指定引取場所に引き渡してください。

通常通り、回収袋に収納し、「全桁の車台番号（※）」を書いた荷札を付けてください。

その際、荷札の車台番号を赤マジックで囲んでください。

(※) 指定引取場所等での車両特定の為、車台番号の全桁記入をお願いします。

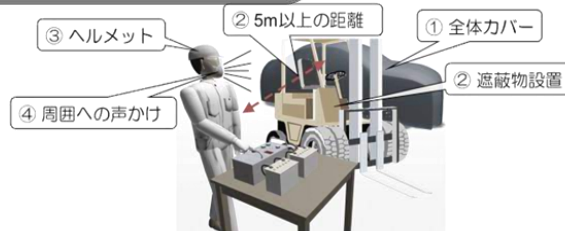
《安全作業の一例》

① ドアを開け、全体カバーをかけてガラス等の飛散防止

② 通電時の距離(5m以上)を確保するとともに遮蔽物を設置。作業者は遮蔽物に確実に隠れる位置で通電してください。

③ 通電時のヘルメット着用

④ 通電時の周囲への声かけ。車台の周囲に人がいないことを確認してください。

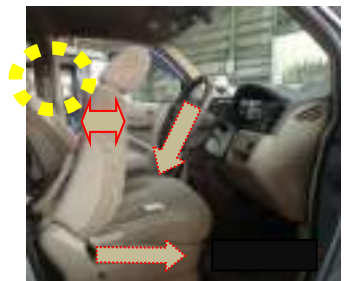
Ⓐ ハンドル位置を下げ、運転席のヘッドレストを最下部まで下げ、シートを前方に引き出すとともに前に倒す。

ハンドルの向きを下げ、シートを前に倒す事で、運転席側のインフレーター等の車外への飛散を抑えることを期待。

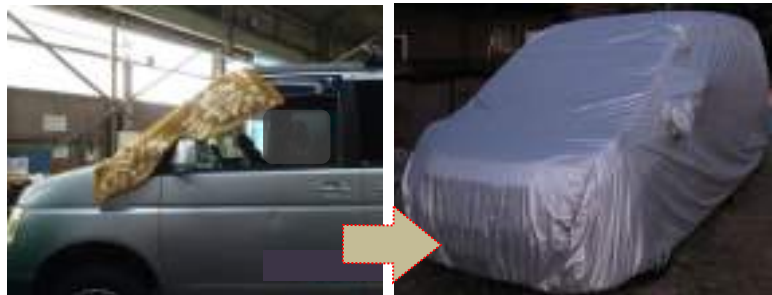
Ⓑ フロントガラスに毛布を置き、その上にカバーをか

ける
毛布をかいた上に更にカバーをか

ける事で、飛散防止効果を期待。

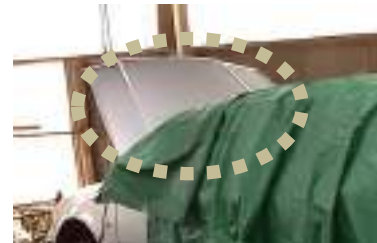
Ⓒ ボンネットを開ける

ボンネットを開けた状態で通電することで、インフレーター等の車外前方への飛散を防ぐことを期待。(ポップアップボンネット付車台を除く)

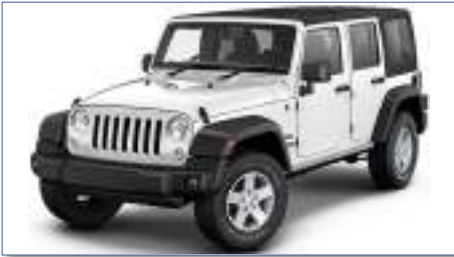
ジープ・ラングラー アンリミテッド

表中の車台番号にはリコール対象外の車両も含まれております。必ず移動報告画面のオレンジ表示および車台の「対策済ステッカー:外-2634」の有無をご確認ください。

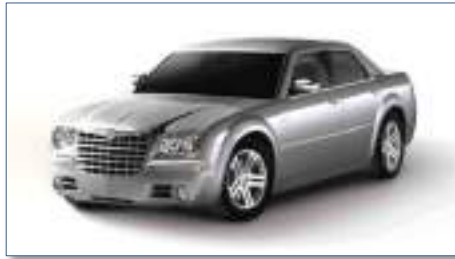
300C/300C SRT8

表中の車台番号にはリコール対象外の車両も含まれております。必ず移動報告画面のオレンジ表示および車台の「対策済ステッカー:外-2635」の有無をご確認ください。

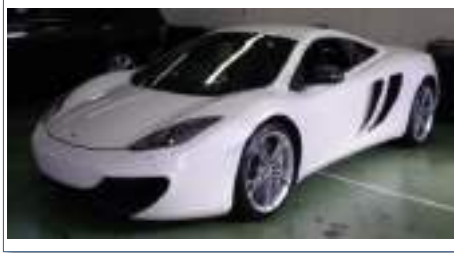
マクラーレン MP4-12C

表中の車台番号にはリコール対象外の車両も含まれております。必ず移動報告画面のオレンジ表示および車台の「対策済ステッカー:外-2639」の有無をご確認ください。
