急報

解体業者の皆さまへ

JARP 2018.4 A-1801

エアバッグのリコール届出が行われました!! 対象エアバッグの取外回収をお願いします

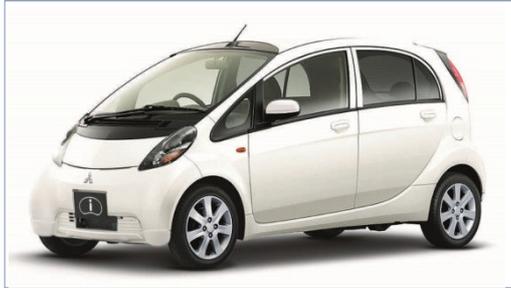
アイ

表中の車台番号にはリコール対象外の車両も含まれております。必ず移動報告画面のオレンジ表示および車台の「対策済ステッカー:4224」の有無をご確認ください。

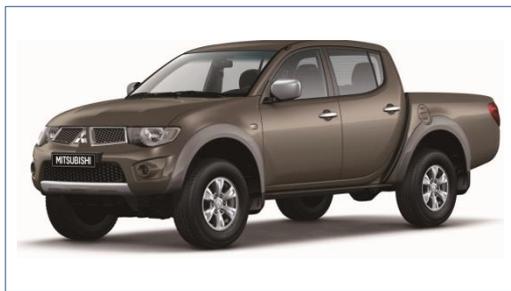
トライトン

表中の車台番号にはリコール対象外の車両も含まれております。必ず移動報告画面のオレンジ表示および車台の「対策済ステッカー：外-2629」の有無をご確認ください。
