# 急報

JARP 2018.4 A-1802

## エアバッグのリコール届出が行われました!! 対象エアバッグの取外回収をお願いします

メーカー名	対象車両	部位	対策済ステッカー番号
ジャガー・ランドローバー・ジャパン 株式会社	平成24年11月～平成27年9月輸入の XF Prem. Lux、XF Port.、XFR の一部車両	助手席	外-2647

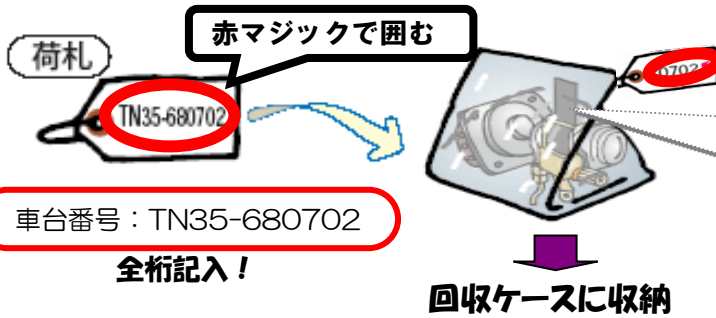
通常通り、回収袋に収納し、「全桁の車台番号（※）」を書いた荷札を付けてください。

その際、荷札の車台番号を赤マジックで囲んでください。

誤作動防止の為、ハーネスは必ずショートさせてください。

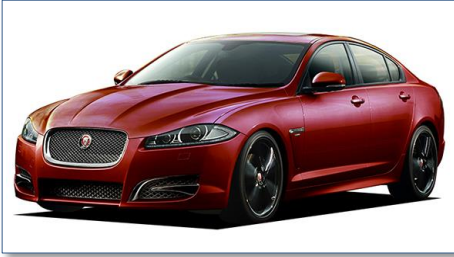
XF Prem. Lux / XF Port.

表中の車台番号にはリコール対象外の車両も含まれております。必ず移動報告画面のオレンジ表示および車台の「対策済ステッカー:外-2647」の有無をご確認ください。
