急報

JARP 2018.6 A-1809

エアバッグのリコール届出が行われました!! 対象エアバッグの取外回収をお願いします

メーカー名	対象車両	部 位	対策済ステッカー番号
フォルクスワーゲン グループジャパン 株式会社	平成 19 年 2 月～平成 19 年 5 月輸入の 「VWポロ 1.4」「VWポロ 1.6」 の一部車両	運転席	外-2675

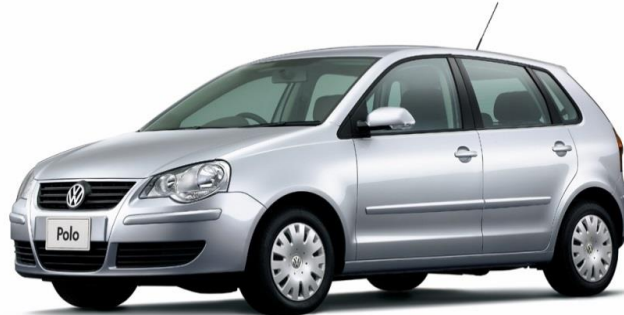
フォルクスワーゲングループジャパン株式会社 運転席エアバッグ リコール対象車両一覧

VW ホﾟロ 1.4, VW ホﾟロ 1.6

表中の車台番号にはリコール対象外の車両も含まれております。必ず移動報告画面のオレンジ表示および車台の「対策済ステッカー:外-2675」の有無をご確認ください。

運転席
