# 急報

解体業者の皆さまへ

JARP 2018.6 A-1811

## エアバッグのリコール届出が行われました!! 対象エアバッグの取外回収をお願いします

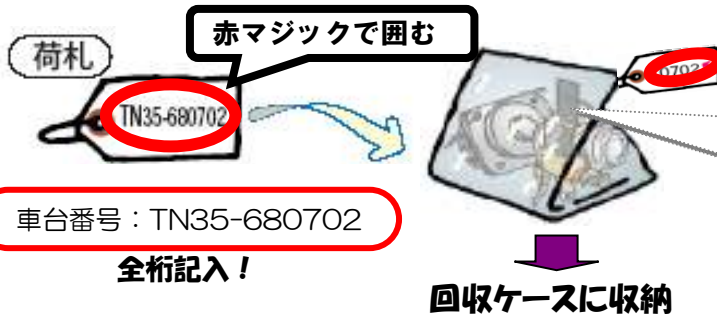
通常通り、回収袋に収納し、「全桁の車台番号(※)」を書いた荷札を付けてください。

その際、荷札の車台番号を赤マジックで囲んでください。

誤作動防止の為、  
ハーネスは必ず  
ショートさせて  
ください。
