急報

JARP 2019.2 A-1828

エアバッグのリコール届出が行われました!! 対象エアバッグの取外回収をお願いします

メーカー名	対象車両	部位	対策済ステッカー番号
FCA ジャパン株式会社	平成 25 年 9 月～平成 28 年 11 月生産の 「ジープ・ラングラーアンリミテッド」 「ジープ・ラングラー」「ラングラーアンリミテッド」 「ラングラー」「300」の一部車両	助手席	外-2775

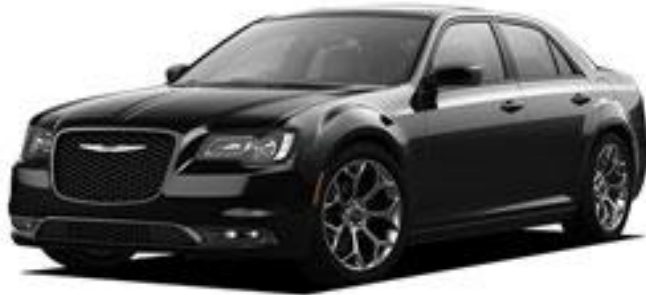
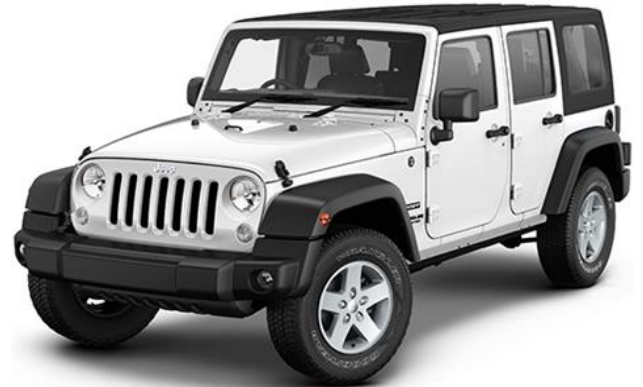
FCAジャパン株式会社 助手席エアバッグ リコール対象車両一覧

300

ジープ・ラングラーアンリミテッド
 ジープ・ラングラー
 ラングラーアンリミテッド
 ラングラー

表中の車台番号にはリコール対象外の車両も含まれております。必ず移動報告画面のオレンジ表示および車台の「対策済ステッカー:外-2775」の有無をご確認ください。
