急報

JARP 2019.3 A-1832

エアバッグのリコール届出が行われました!! 対象エアバッグの取外回収をお願いします

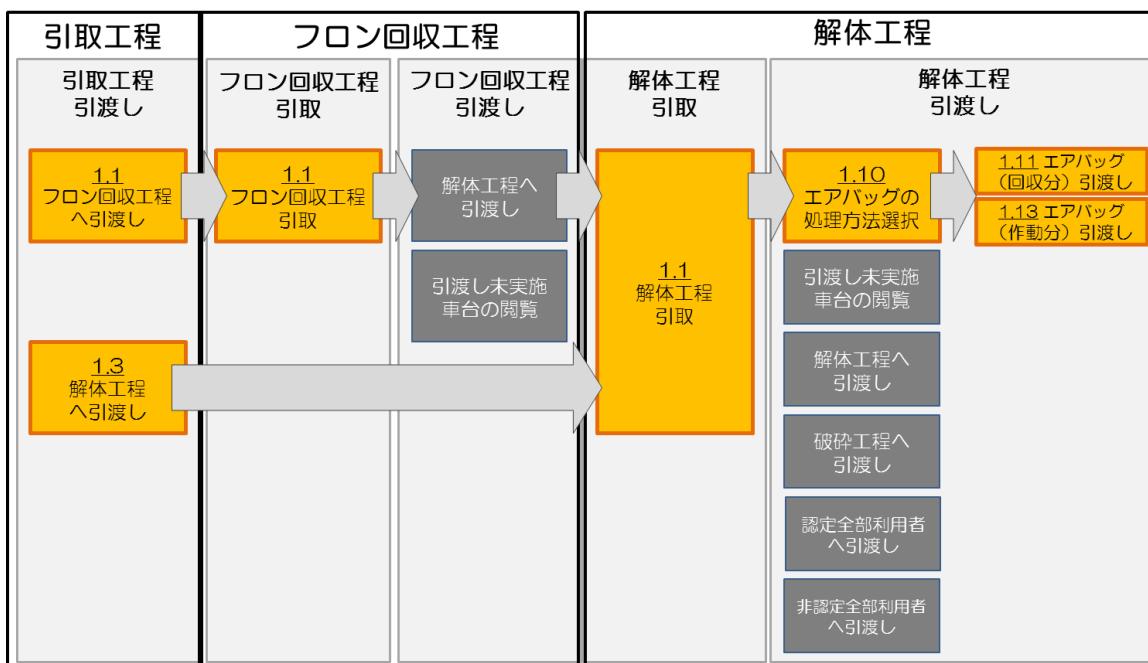
【参考1】オレンジ表示確認画面範囲

解体業者の方で、引取業とフロン類回収業を兼任されている事業所は、引取工程の引渡報告画面、フロン類回収工程の引取報告画面においても、リコール対象車台のオレンジ表記がされるようになっています。

自動車メーカーが実施するリコール車両の追加及びリコール対策済み車台の削除により、背景色の「オレンジ」表示は点灯・消滅することから、必ず解体工程の引取報告画面をご確認ください。また特別費用支払対象車両は、解体工程でオレンジ表示されているリコール対象車台となります。

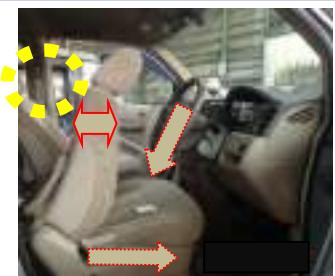
Ⓐ ハンドル位置を下げる、運転席のヘッドレストを最下部まで下げる、シートを前方に引き出すとともに前に倒す。

ハンドルの向きを下げる、シートを前に倒すことで、運転席側のインフレータ等の車外への飛散を抑えることを期待。

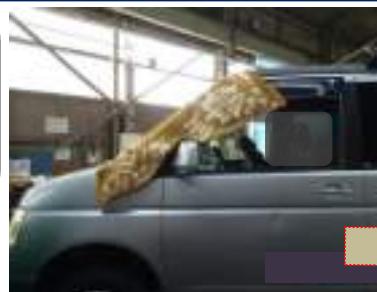
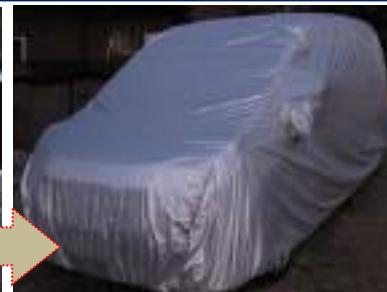
Ⓑ フロントガラスに毛布を置き、その上にカバーをかける

毛布をかけた上に更にカバーをかけることで、飛散防止効果を期待。

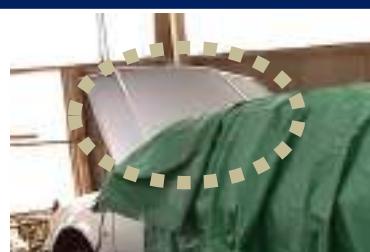
Ⓒ ボンネットを開ける

ボンネットを開いた状態で通電することで、インフレータ等の車外前方への飛散を防ぐことを期待。(ポップアップボンネット付車台を除く)

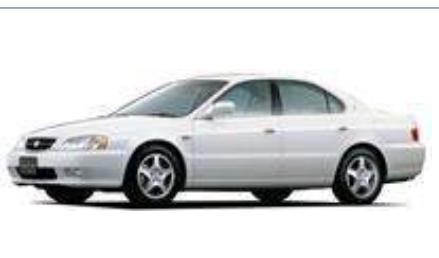
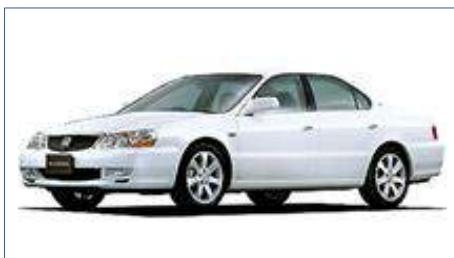
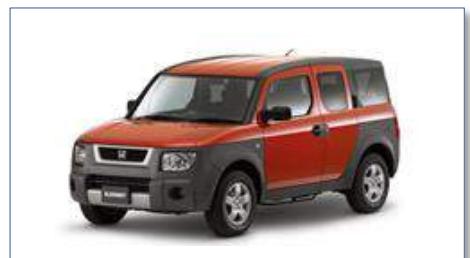
インスパイア

セイバー

エレメント

表中の車台番号にはリコール対象外の車両も含まれております。必ず移動報告画面の
オレンジ表示および車台の「対策済ステッカー：外-2811」の有無をご確認ください。

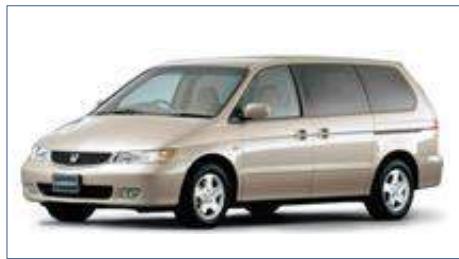
ラグレイト

表中の車台番号にはリコール対象外の車両も含まれております。必ず移動報告画面の
オレンジ表示および車台の「対策済ステッカー：外-2812」の有無をご確認ください。
