急報

JARP 2019.3 A-1834

エアバッグのリコール届出が行われました!! 対象エアバッグの取外回収をお願いします

自動車再資源化協力機構（自再協）

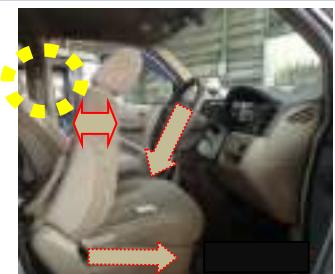
Ⓐ ハンドル位置を下げる、運転席のヘッドレストを最下部まで下げる、シートを前方に引き出すとともに前に倒す。

ハンドルの向きを下げる、シートを前に倒すことで、運転席側のインフレータ等の車外への飛散を抑えることを期待。
