# 急報

JARP 2019.4 A-1842

## エアバッグのリコール届出が行われました!! 対象エアバッグの取外回収をお願いします

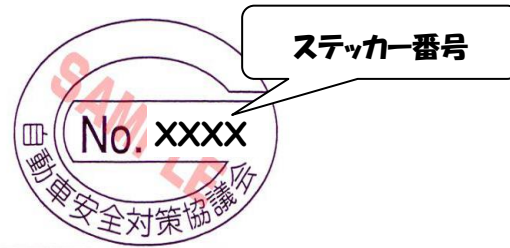
対策済ステッカー（例）	貼付場所
<p>必ずステッカー番号を確認してください。</p>

<p>ステッカー番号</p>	<p>運転席ドア開口部のドアロックストライカー付近に貼付されています。</p>

リコール対策済み	リコール未対策
複数枚	<p>該当する全てのステッカーを貼付</p>   <p><b>例①</b> 「3456」ステッカーが貼付されている</p>	<p>該当する全てのステッカー貼付</p>   <p><b>例④</b> 「3456」ステッカーが貼付されていない</p>
1枚	<p>最新ステッカーを貼付</p>   <p><b>例②</b> 「3456」ステッカーが貼付されている</p>   <p><b>例③</b> 「3456」以上(例: 3457)ステッカーが貼付されている</p>	<p>最新ステッカーを貼付</p>   <p><b>例⑤</b> 「3456」以前(例: 3455)ステッカーが貼付されている</p>
なし	 	  <p><b>例⑥</b> ステッカーが貼付されていない</p>

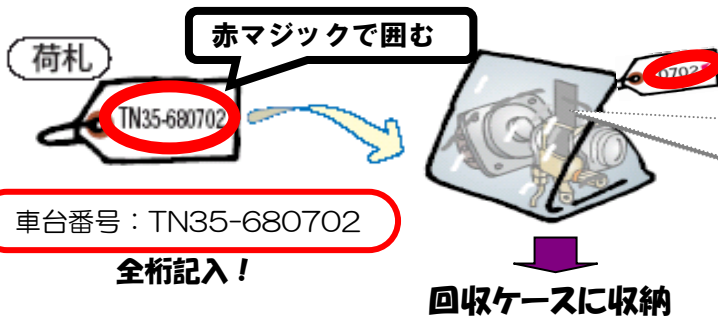
通常通り、回収袋に収納し、「全桁の車台番号(※)」を書いた荷札を付けてください。

その際、荷札の車台番号を赤マジックで囲んでください。

誤作動防止の為、  
ハーネスは必ず  
ショートさせて  
ください。

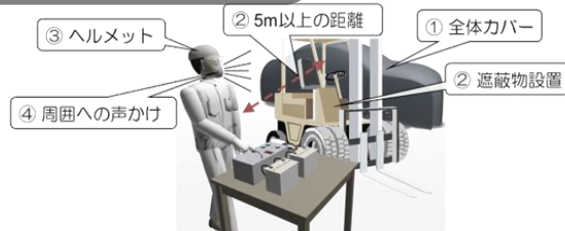
#### 《安全作業の一例》

① ドアを開け、全体カバーをかけてガラス等の飛散防止

② 通電時の距離(5m以上)を確保するとともに遮蔽物を設置。作業者は遮蔽物に確実に隠れる位置で通電してください。

③ 通電時のヘルメット着用

④ 通電時の周囲への声かけ。車台の周囲に人がいないことを確認してください。

※車上作動処理実施後、出火、異常な煙・臭いがないことをご確認ください

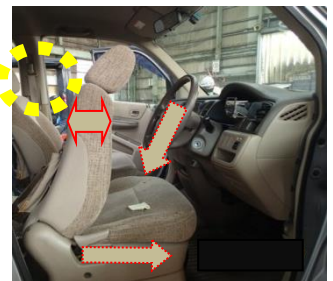
Ⓐ ハンドル位置を下げ、運転席のヘッドレストを最下部まで下げ、シートを前方に引き出すとともに前に倒す。

ハンドルの向きを下げ、シートを前に倒す事で、運転席側のインフレーター等の車外への飛散を抑えることを期待。

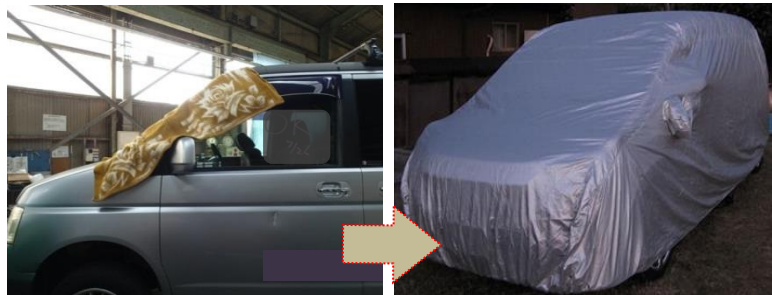
Ⓑ フロントガラスに毛布を置き、その上にカバーをかける

毛布をかけた上に更にカバーをかける事で、飛散防止効果を期待。

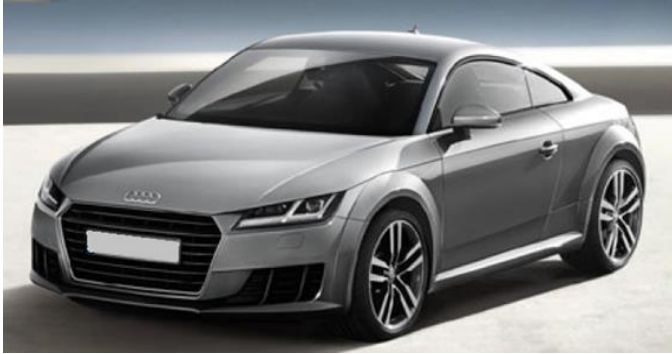
Audi TT

表中の車台番号にはリコール対象外の車両も含まれております。必ず移動報告画面のオレンジ表示および車台の「対策済ステッカー:外-2833」の有無をご確認ください。
