急報

JARP 2019.8 A-1908

エアバッグのリコール届出が行われました!! 対象エアバッグの取外回収をお願いします

| メーカー名 | 対象車両 | 部位 | 対策済ステッカー番号 |
|---|---|---|---|
| FCA ジャパン株式会社 | 平成28年～平成29年輸入のMiTo（ミト）の一部車両 | フロントシートベルトプリテンショナー | 外-2891 |

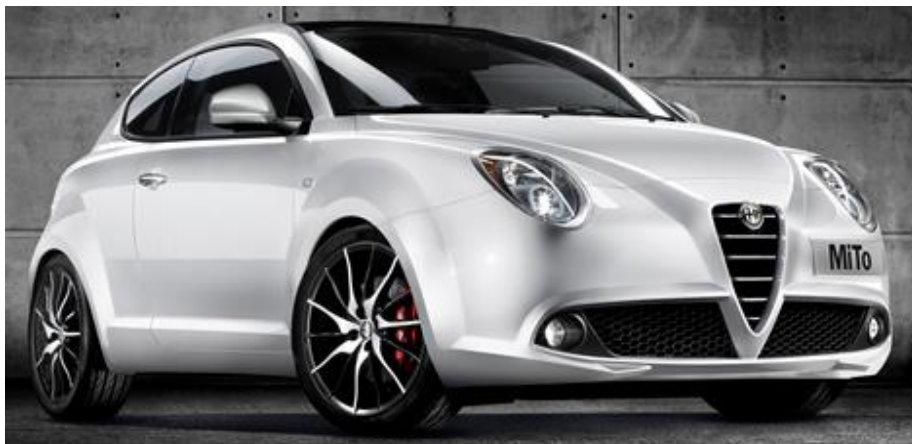
FCAジャパン株式会社 フロントシートベルトプリテンショナーリコール対象車両一覧

表中の車台番号にはリコール対象外の車両も含まれております。必ず移動報告画面のオレンジ表示および車台の「対策済ステッカー:外-2891」の有無をご確認ください。

フロントシートベルト
プリテンショナー
