エアバッグのリコール届出が行われました!! 対象エアバッグの取外回収をお願いします

さて、今般2019年10月31日付にて以下メーカーの一部車両において、リコール届出が行われました。つきましては、以下「2.確認手順」に従い、対象車台のリコール対策済みであるかご確認頂き、対策未実施の車台は取外回収をお願いいたします。

なお、本件届出の「4594」は届出番号「3142」「3376」「3731」にて、「4595」は「3579」「3586」にて、リコール届出を行ったものであるが、改善措置により乾燥剤が入っていないタカタ製の新品インフレーターに交換したもののについて、再度リコール届出をすることとなりました。

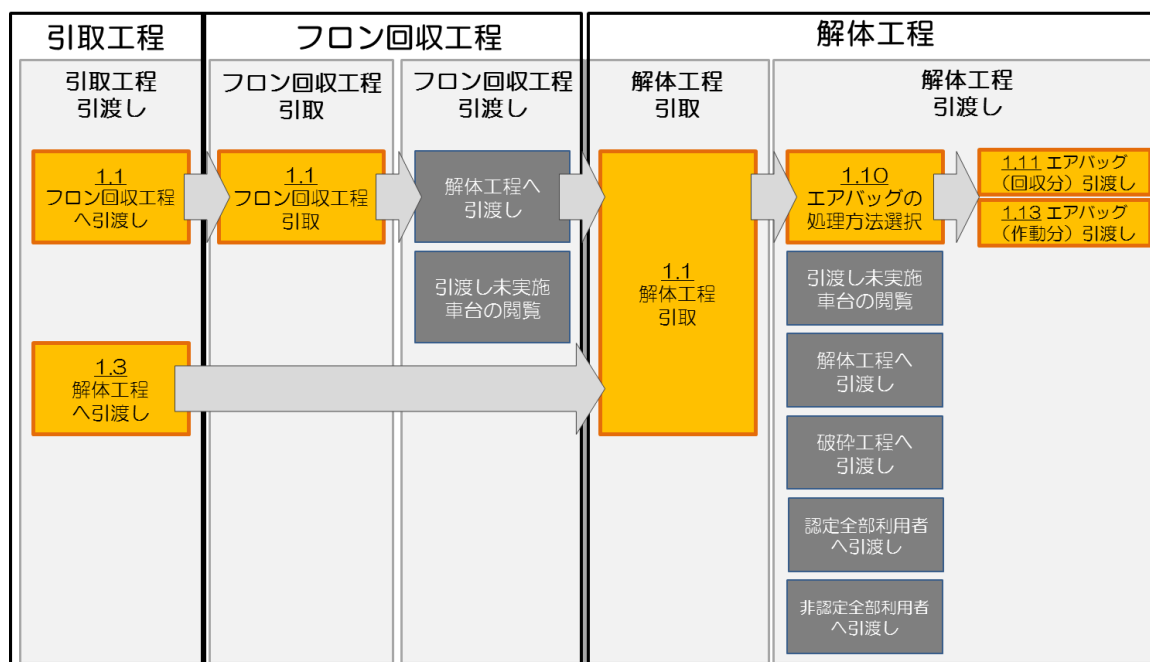
【参考1】オレンジ表示確認画面範囲

解体業者の方で、引取業とフロン類回収業を兼任されている事業所は、引取工程の引渡報告画面、フロン類回収工程の引取報告画面においても、リコール対象車台のオレンジ表記がされるようになっていきます。

自動車メーカーが実施するリコール車両の追加及びリコール対策済み車台の削除により、背景色の「オレンジ」表示は点灯・消滅することから、必ず解体工程の引取報告画面をご確認ください。また特別費用支払対象車両は、解体工程でオレンジ表示されているリコール対象車台となります。

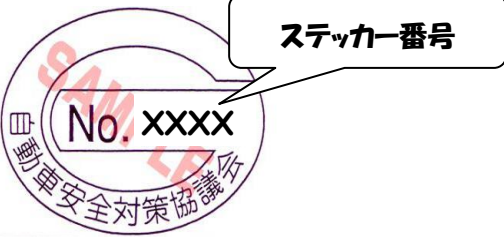
対策済ステッカー（例）	貼付場所
<p>必ずステッカー番号を確認してください。</p>

<p>運転席ドア開口部のドアロックストライカー付近に貼付されています。</p>

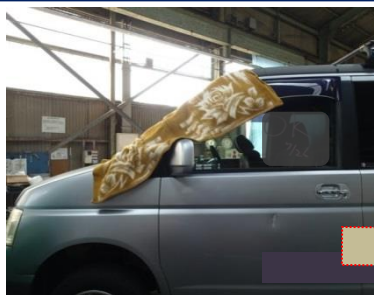
② フロントガラスに**毛布**を置き、その上に**カバー**をかける

毛布をかけた上に更にカバーをかける事で、飛散防止効果を期待。
