急報

JARP 2020.1 A-1921

エアバッグのリコール届出が行われました!! 対象エアバッグの取外回収をお願いします

メーカー名	対象車両	部位	対策済ステッカー番号
株式会社SUBARU	平成15年4月～平成16年2月生産の 「レガシィ」の一部車両	助手席	4639
	平成16年1月～平成19年4月生産の 「インプレッサ」の一部車両		4640

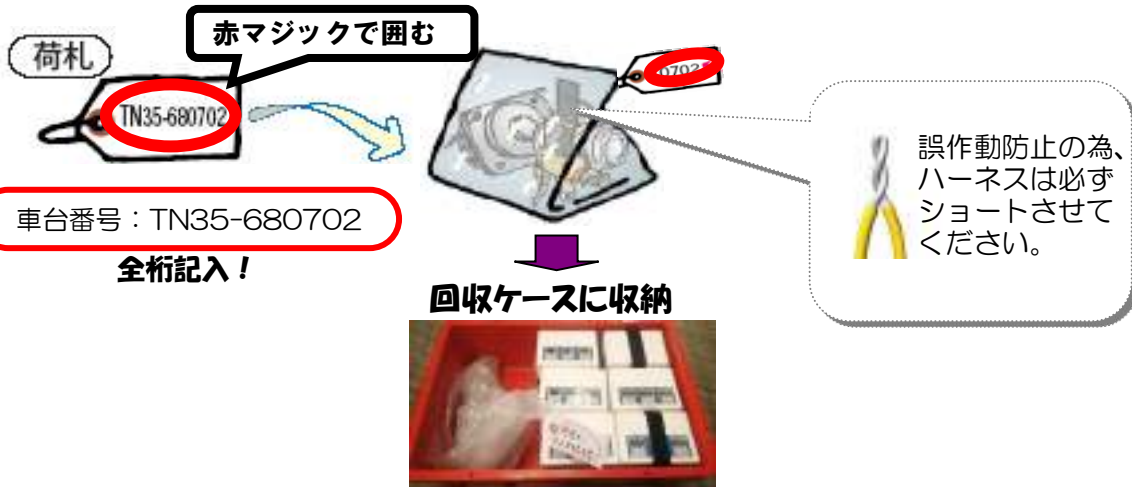
【作業②】梱包

通常通り、回収袋に収納し、「全桁の車台番号(※)」を書いた荷札を付けてください。

その際、荷札の車台番号を赤マジックで囲んでください。

(※) 指定引取場所等での車両特定の為、車台番号の全桁記入をお願いします。

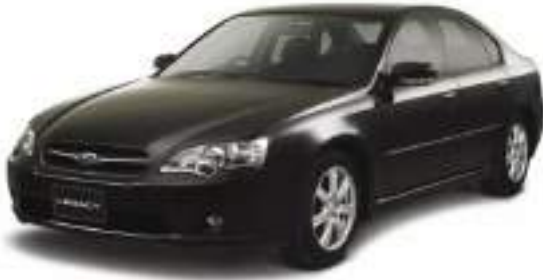
レガシィBL5

表中の車台番号にはリコール対象外の車両も含まれております。必ず移動報告画面のオレンジ表示および車台の「対策済ステッカー:4639」の有無をご確認ください。

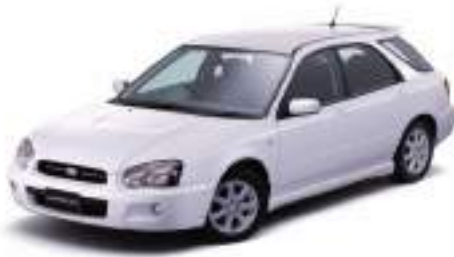
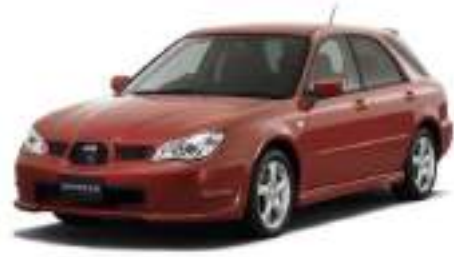
インプレッサ GG

表中の車台番号にはリコール対象外の車両も含まれております。必ず移動報告画面のオレンジ表示および車台の「対策済ステッカー:4640」の有無をご確認ください。
