# 急報

JARP 2020.1 A-1922

## エアバッグのリコール届出が行われました!! 対象エアバッグの取外回収をお願いします

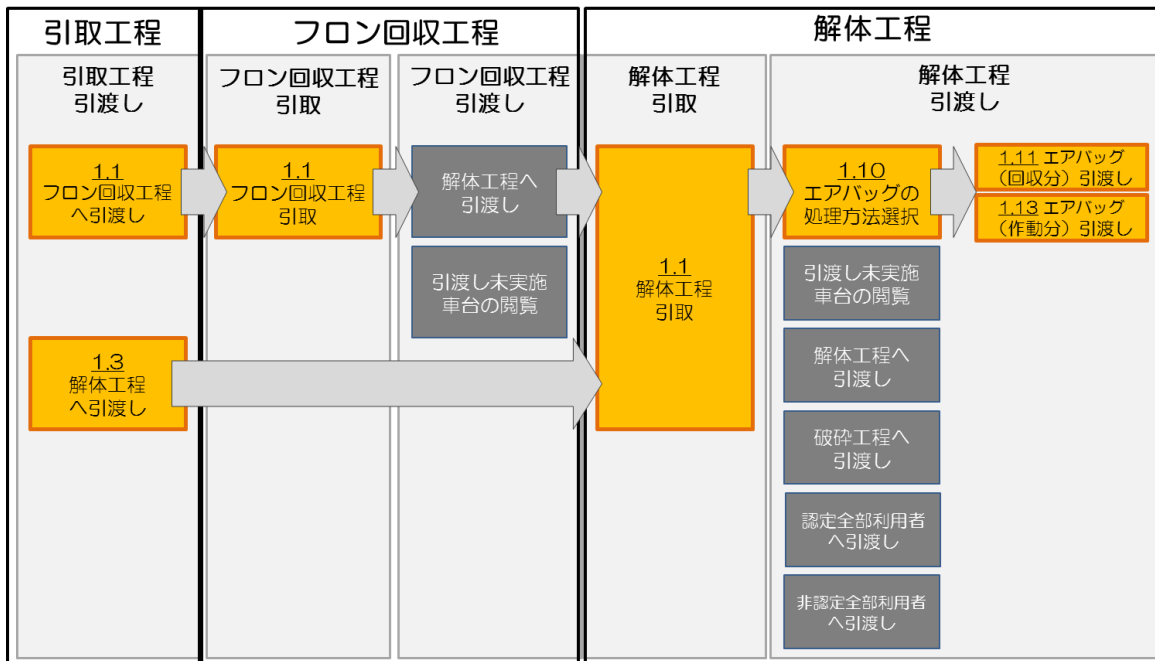
### 【参考1】オレンジ表示確認画面範囲

解体業者の方で、引取業とフロン類回収業を兼任されている事業所は、引取工程の引渡報告画面、フロン類回収工程の引取報告画面においても、リコール対象車台のオレンジ表記がされるようになっていきます。

自動車メーカーが実施するリコール車両の追加及びリコール対策済み車台の削除により、背景色の「オレンジ」表示は点灯・消滅することから、必ず解体工程の引取報告画面をご確認ください。また特別費用支払対象車両は、解体工程でオレンジ表示されているリコール対象車台となります。

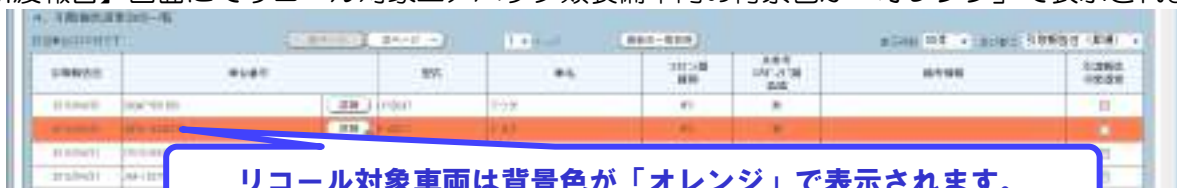
#### ◆引取工程の使用済自動車の引渡報告画面(解体業者兼任限定)

引取工程【1.1 フロン類回収業者への使用済自動車の引渡報告】【1.3 解体業者への使用済自動車の引渡報告】画面にてリコール対象エアバッグ類装備車両の背景色が「オレンジ」で表示されます。

※自動車メーカーが実施するリコール車両の追加及びリコール対策済み車台の削除により、背景色の「オレンジ」表示は点灯・消滅することから、必ず解体工程の引取報告画面を確認ください。

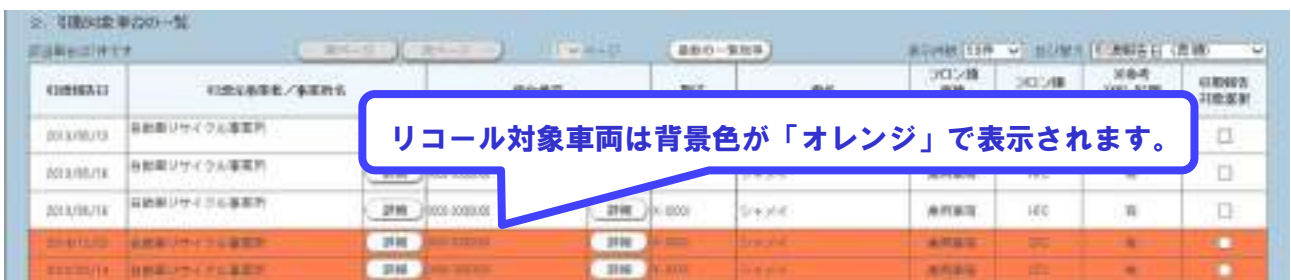
#### ◆フロン類回収工程(解体業者兼任限定)

フロン類回収工程【1.1 使用済自動車の引取報告】画面にてリコール対象エアバッグ類装備車両の背景色が「オレンジ」で表示されます。

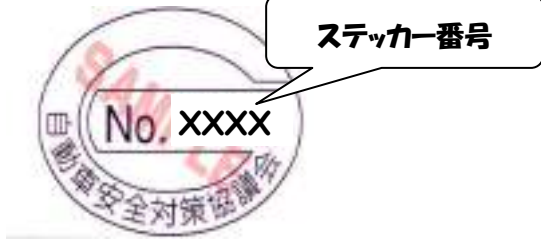
対策済ステッカー（例）	貼付場所
<p>必ずステッカー番号を確認してください。</p>

<p>ステッカー番号</p>	<p>運転席ドア開口部のドアロックストライカー付近に貼付されています。</p>

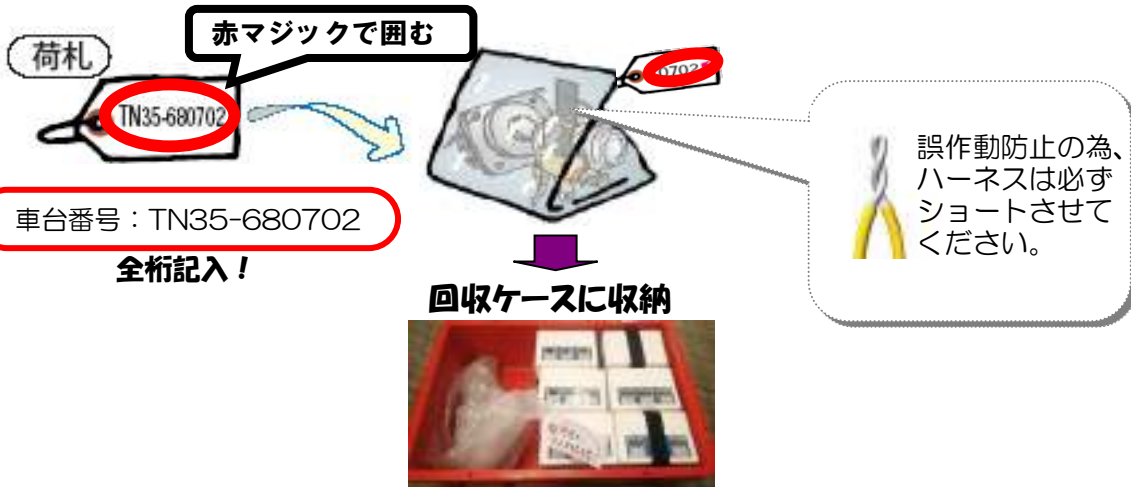
通常通り、回収袋に収納し、「全桁の車台番号(※)」を書いた荷札を付けてください。

その際、荷札の車台番号を赤マジックで囲んでください。

(※) 指定引取場所等での車両特定の為、車台番号の全桁記入をお願いします。

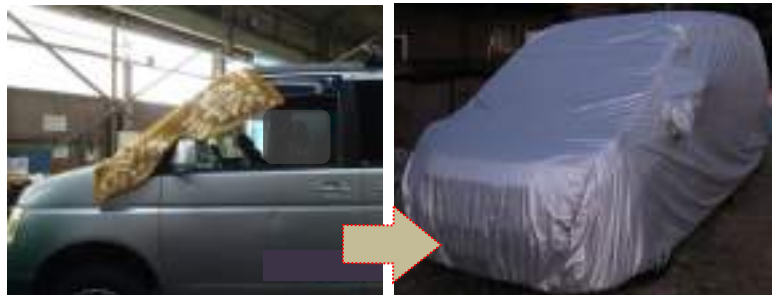
Ⓑ フロントガラスに毛布を置き、その上にカバーをかける

毛布をかけた上に更にカバーをかける事で、飛散防止効果を期待。

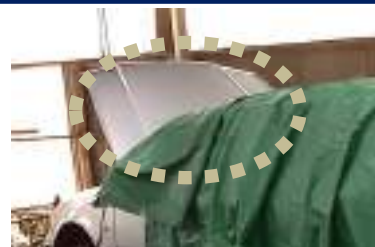
Ⓒ ボンネットを開ける

ボンネットを開けた状態で通電することで、インフレーター等の車外前方への飛散を防ぐことを期待。(ポップアップボンネット付車台を除く)
