急報

JARP 2020.10 A-1945

エアバッグのリコール届出が行われました!! 対象エアバッグの取外回収をお願いします

メーカー名	対象車両	部位	対策済ステッカー番号
ゼネラルモーターズ・ ジャパン株式会社	平成17年5月～平成18年4月輸入の 「オペル アストラ」の一部車両	運転席	外-3107
	平成17年12月輸入の 「オペル ベクトラ」の一部車両

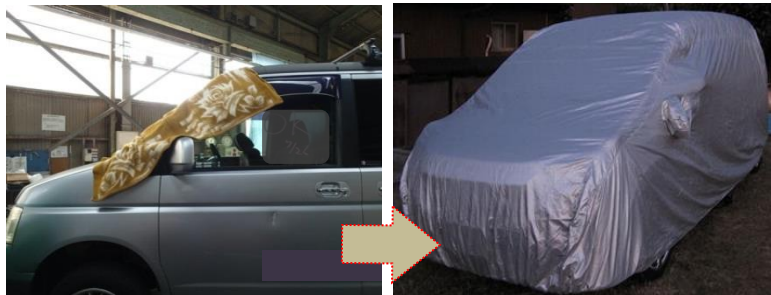
Ⓑ フロントガラスに毛布を置き、その上にカバーをかける

毛布をかけた上に更にカバーをかける事で、飛散防止効果を期待。

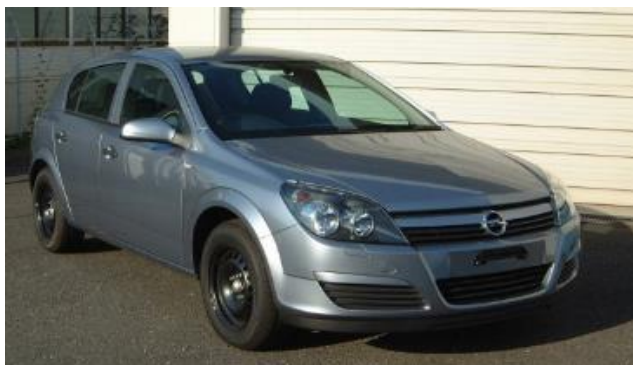
オペル アストラ

表中の車台番号にはリコール対象外の車両も含まれております。必ず移動報告画面のオレンジ表示および車台の「対策済ステッカー：外-3107」の有無をご確認ください。
