2024年度 車上作動処理監査時の不適正事象と対策

1. エアバッグ類における不適正事象

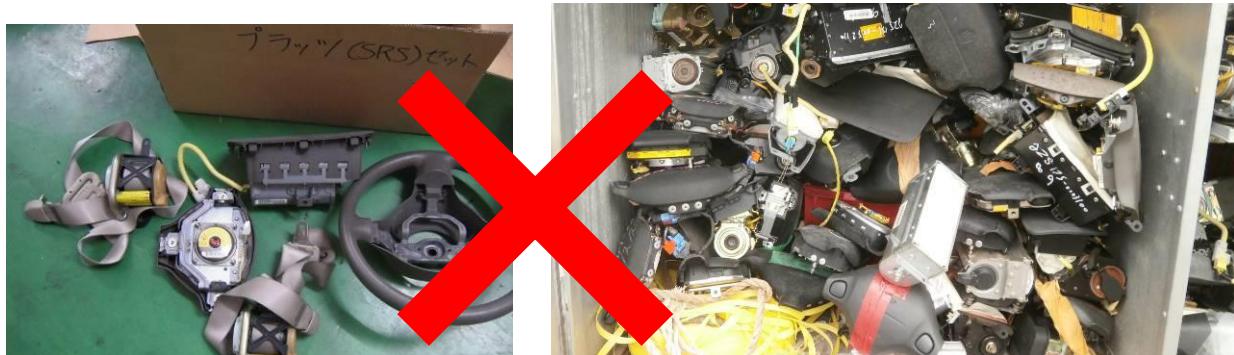
③ エアバッグ類の不適正保管

エアバッグ類の不適正保管が多数発生しています。自動車メーカー等に引渡す以外の目的でエアバッグ類を保管していた場合、規約第7条に基づき、登録の取消し、または一時停止を行うことがあります。

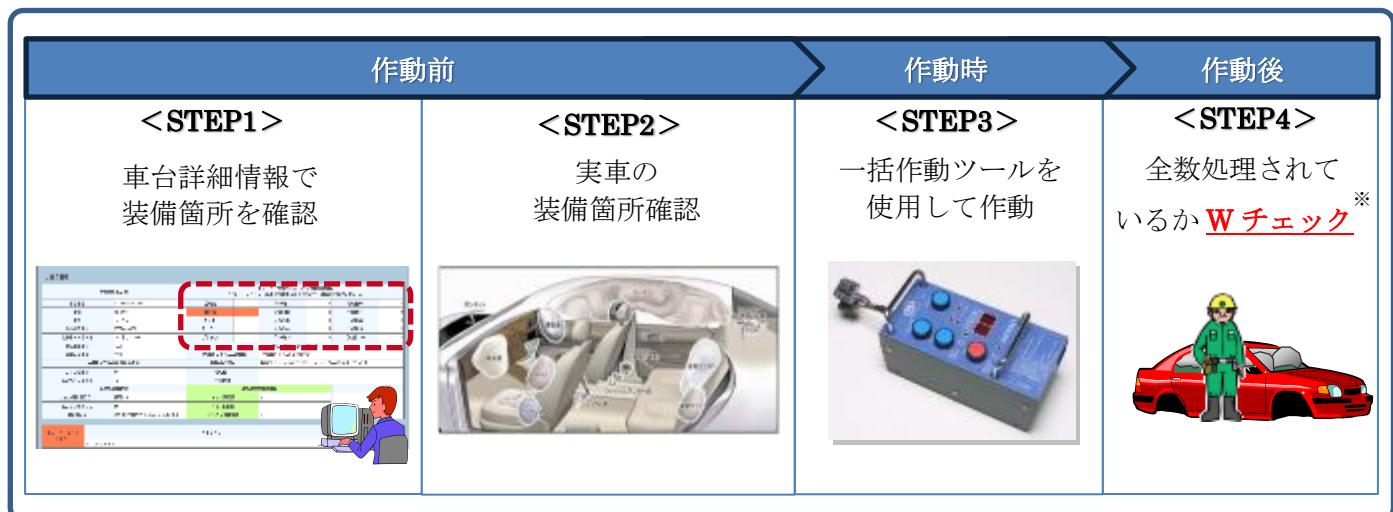
① 業務手順の見直し

下記4STEPを行い、エアバッグ類の未処理を防止してください。

*車台詳細情報に記載されたエアバッグ類が全数作動している事を作動処理後と次工程への搬出時等の2回確認し、未処理を防止する。

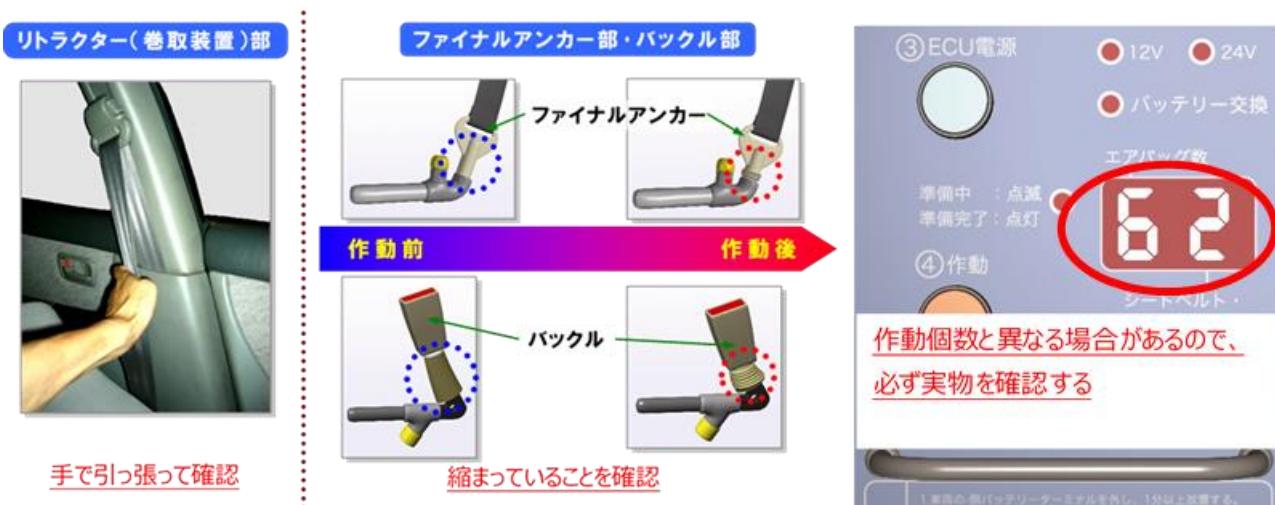
② 一括作動処理ツール使用時の注意

一括作動対応車において、一括作動処理ツールを使用しても断線等の理由でエアバッグ類の一部が作動しない場合があります。一括作動処理後はエアバッグ類を確認し、作動していない場合は個別作動処理を実施、それでも作動しない場合は取外回収を実施してください。
