## 急 報

解体業者の皆さまへ

# エアバッグのリコール届出が行われました!! 対象エアバッグの取外回収をお願いします

なお本件は、2019（平成31年）年1月16日付届出番号「4414」に対象車両を追加するものです。

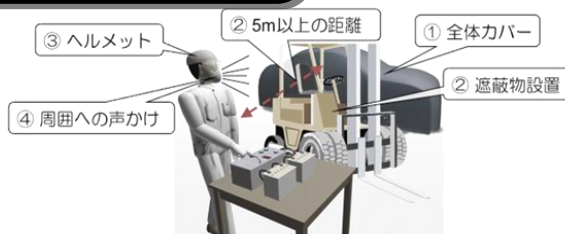
#### 《安全作業の一例》

① ドアを開け、全体カバーをかけてガラス等の飛散防止

② 通電時の距離(5m以上)を確保するとともに遮蔽物を設置。**作業者は遮蔽物に確実に隠れる位置で通電してください。**

③ 通電時のヘルメット着用

④ 通電時の周囲への声かけ。**車台の周囲に人がいないことを確認してください。**

**※車上作動処理実施後、出火、異常な煙・臭いがないことをご確認ください**

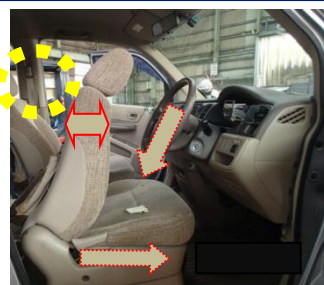
Ⓐ ハンドル位置を**下げ**、運転席のヘッドレストを**最下部まで下げ**、シートを**前方に引き出すとともに前に倒す**。

ハンドルの向きを下げ、シートを前に倒す事で、運転席側のインフレーター等の車外への飛散を抑えることを期待。

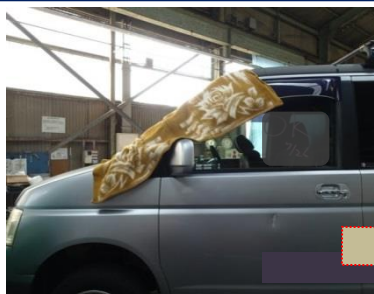
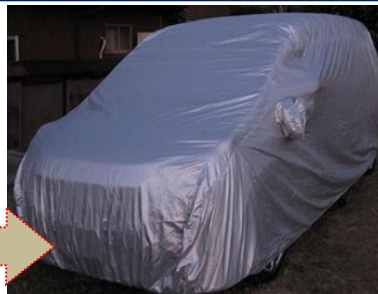
Ⓑ フロントガラスに**毛布**を置き、その上に**カバー**をかける

毛布をかけた上に更にカバーをかける事で、**飛散防止効果**を期待。

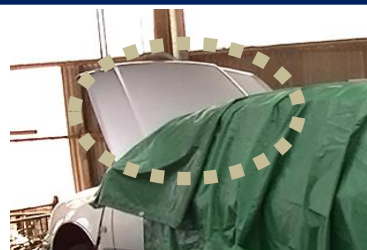
Ⓒ **ボンネット**を開ける

ボンネットを開けた状態で通電することで、インフレーター等の車外前方への飛散を防ぐことを期待。(ポップアップボンネット付車台を除く)

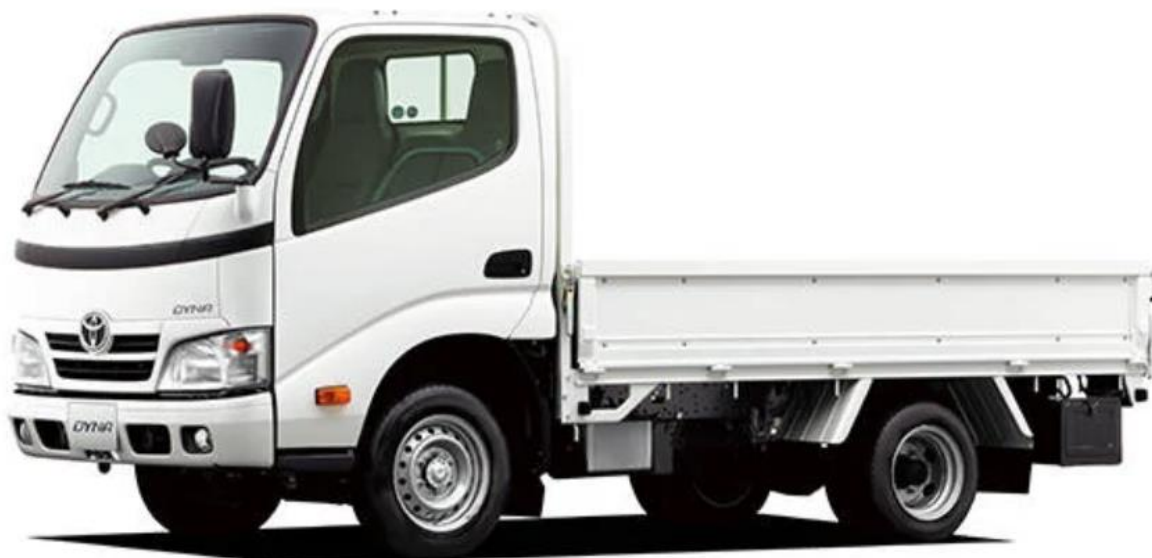
トヨタ自動車株式会社 助手席エアバッグリコール対象車両一覧  
ダイナトヨエース（写真はダイナ）

表中の車台番号にはリコール対象外の車両も含まれております。  
必ず移動報告画面のオレンジ表示をご確認ください。

助手席
