## 急 報

JARP 2025.8 C00000286

# エアバッグのリコール届出が行われました!! 対象エアバッグの取外回収をお願いします

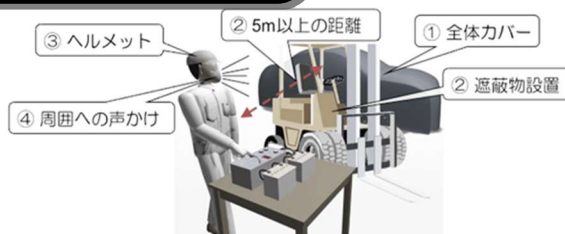
① ドアを開け、全体カバーをかけてガラス等の飛散防止

② 通電時の距離(5m以上)を確保するとともに遮蔽物を設置。**作業者は遮蔽物に確実に隠れる位置で通電してください。**

③ 通電時のヘルメット着用

④ 通電時の周囲への声かけ。**車台の周囲に人がいないことを確認してください。**

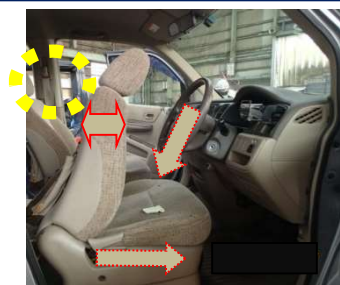
Ⓐ ハンドル位置を**下げ**、運転席のヘッドレストを**最下部まで下げ**、シートを**前方に引き出すとともに前に倒す**。

ハンドルの向きを下げ、シートを前に倒す事で、運転席側のインフレーター等の車外への飛散を抑えることを期待。

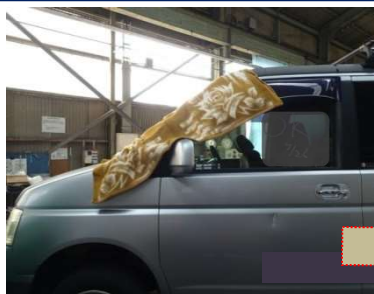
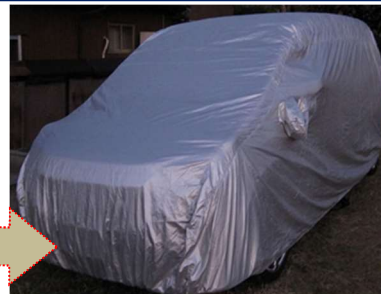
Ⓑ フロントガラスに**毛布**を置き、その上に**カバー**をかける

毛布をかけた上に更にカバーをかける事で、**飛散防止効果**を期待。
