適正な車上作動処理 業務について

エアバッグ類 車上作動処理業務における措置実施について

「エアバッグ類車上作動処理」に関する業務手順書

車上作動処理時の安全対策について

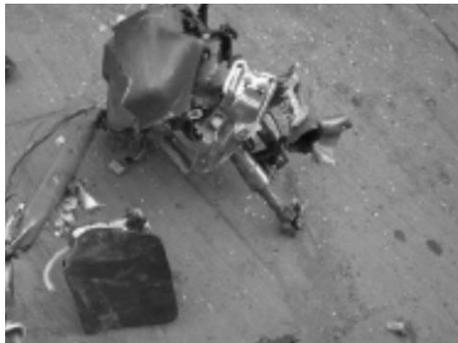
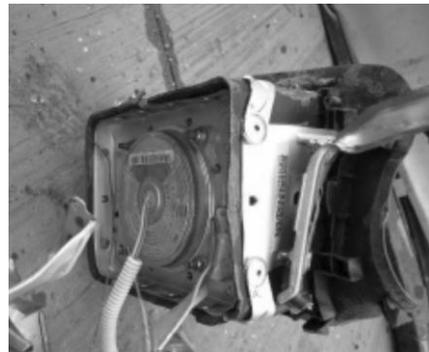
事例①：自社で解体した全車台についてすべてのエアバッグ類を未処理のまま破砕業者に引渡そうとしていた。

事例②：自社で解体した一部車台について一部のエアバッグ類を未処理のまま破砕業者に引渡そうとしていた。

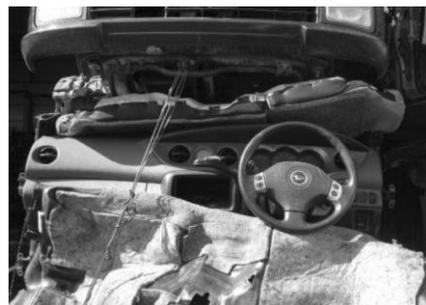
事例③：エアバッグ類を未処理のままハーフカットして輸出しようとしていた。

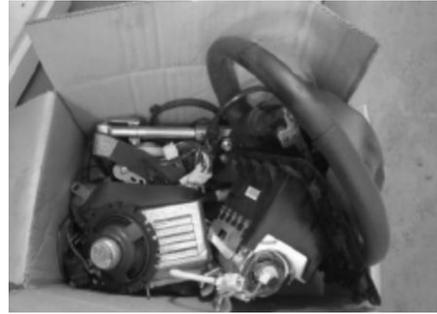
事例④：取り外したエアバッグ類を再販等の
目的で部品倉庫に保管していた。

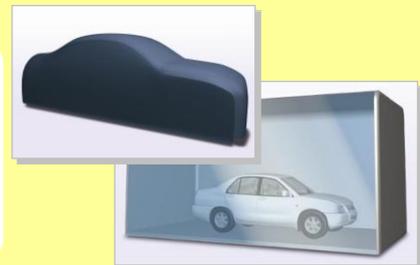
➤ ドアを閉めガラス等の飛散防止

ガラス飛散等による怪我防止のため、車台のドア・窓を閉め、**車両全体をカバー・毛布・コンテナ等で覆い**飛散防止対策を実施。

※ 車両にドア・窓がある場合でも必ず実施

※ ダッシュボードの上に何も無いことも確認

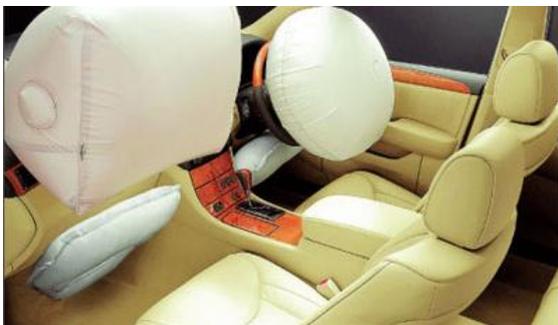
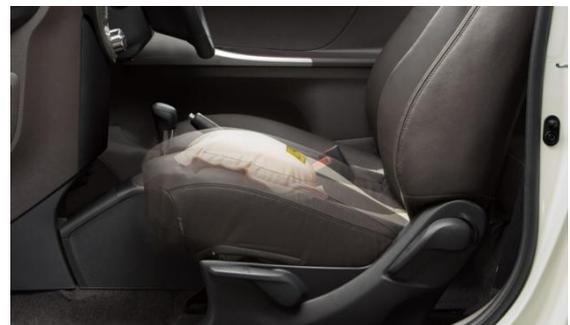
また、最近販売されている車両には、乗員の膝部を保護するニーエアバッグや前方移動を緩和するためのシートクッション等、新たな種類のものが装備され始めています。

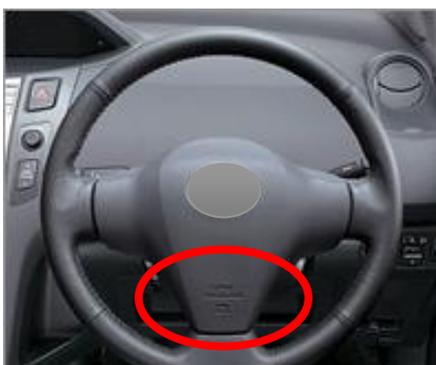
運転席

エアバッグが装備されている部位には、必ず「SRS」「AIRBAG」「SRS AIRBAG」といった表示があります。

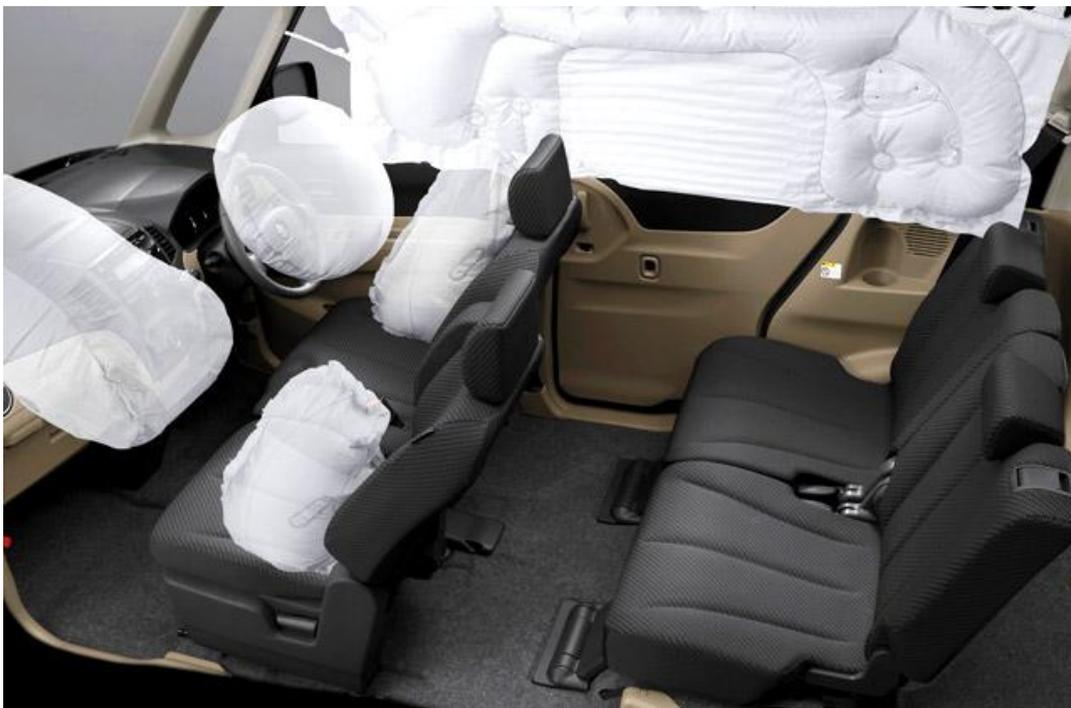
バッグが膨らむ。

(ヘッドレストが動くタイプ、シートやボンネットを持ち上げるタイプなど、一部のエアバッグについては作動時にバッグは膨らみません)

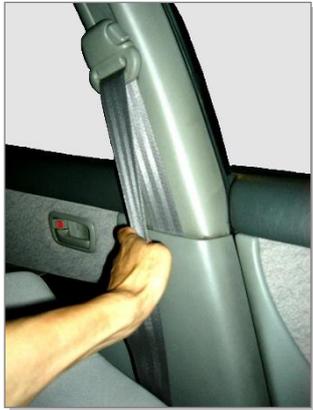
リトラクター（巻取装置）部

作動するとシートベルトが張りつめて、引き出せない状態になる。

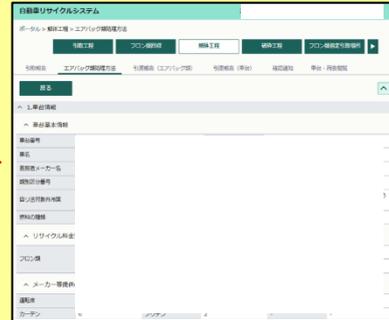
「実車装備」と
「車台実車装備情報」
が整合しているか
確認

リサイクルシステム「ポータル>解体工程>引取報告」画面でも確認できます。
エアバッグ類 無の場合は「エアバッグ類処理対象選択」入力できません。

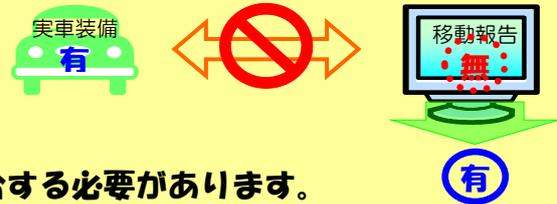
- ①前工程からエアバッグ類「無」で移動報告されてきたが、実車にはエアバッグ類が装備されている。

実車装備と移動報告の装備情報を整合する必要があります。
せっかく作業をされても料金がお支払いできなくなりますので
装備情報を「無」から「有」へ修正するよう、引取業者に依頼してください。

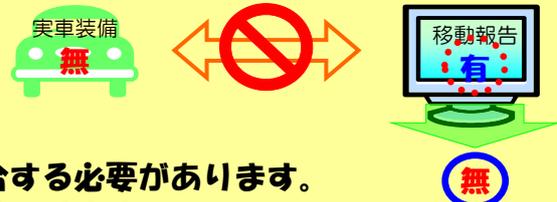
- ②前工程からエアバッグ類「有」で移動報告されてきたが、実車にはエアバッグ類が装備されていない（または全て作動済み）。

実車装備と移動報告の装備情報を整合する必要があります。
移動報告を完了させることができなくなりますので
装備情報を「有」から「無」へ修正するよう、引取業者に依頼してください。
