急報

解体業者の皆さまへ

JARP 2026.5 C00000347

エアバッグのリコール届出が行われました!! 対象エアバッグの取外回収をお願いします

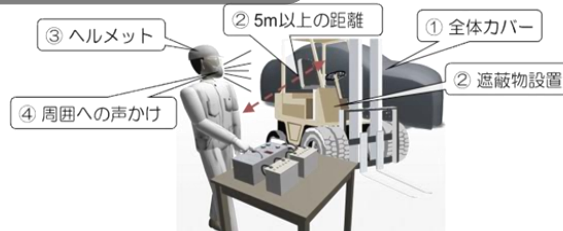
《安全作業の一例》

① ドアを開け、全体カバーをかけてガラス等の飛散防止

② 通電時の距離(5m以上)を確保するとともに遮蔽物を設置。作業者は遮蔽物に確実に隠れる位置で通電してください。

③ 通電時のヘルメット着用

④ 通電時の周囲への声かけ。車台の周囲に人がいないことを確認してください。

※車上作動処理実施後、出火、異常な煙・臭いがないことをご確認ください

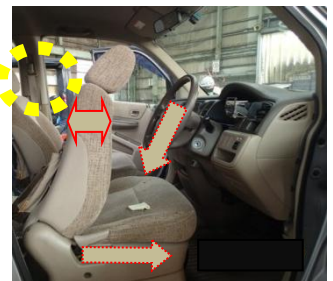
Ⓐ ハンドル位置を下げ、運転席のヘッドレストを最下部まで下げ、シートを前方に引き出すとともに前に倒す。

ハンドルの向きを下げ、シートを前に倒す事で、運転席側のインフレーター等の車外への飛散を抑えることを期待。

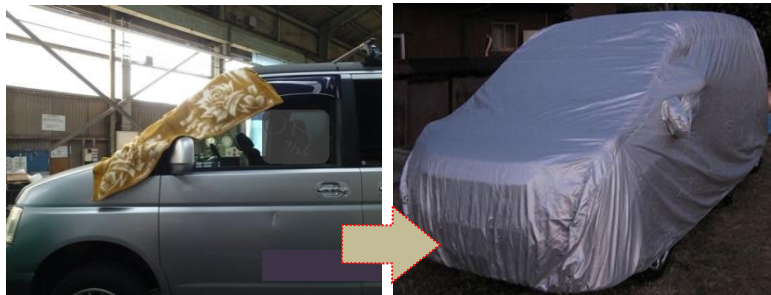
Ⓑ フロントガラスに毛布を置き、その上にカバーをかける

毛布をかけた上に更にカバーをかける事で、飛散防止効果を期待。

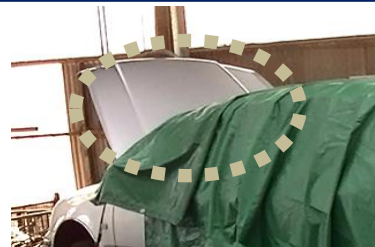
Ⓒ ボンネットを開ける

ボンネットを開けた状態で通電することで、インフレーター等の車外前方への飛散を防ぐことを期待。(ポップアップボンネット付車台を除く)

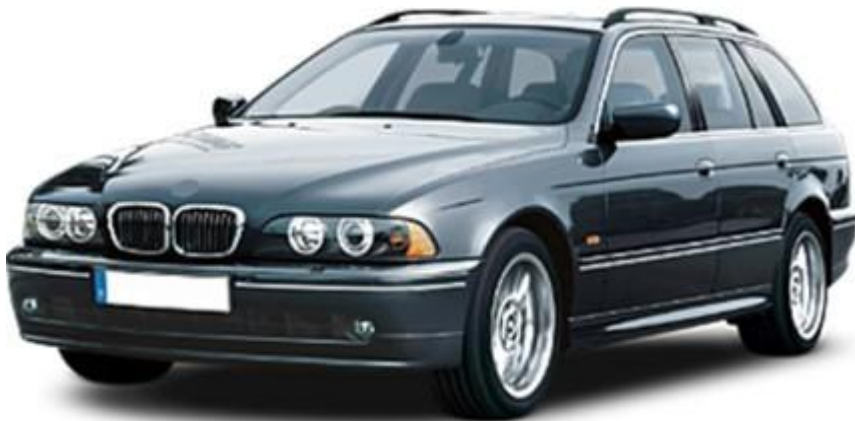
ビー・エム・ダブリュ株式会社 運転席エアバッグリコール対象車両一覧

※国土交通省HPリコール届出より引用
