急報

解体業者の皆さまへ

助手席エアバッグのリコール届出が行われました!! 対象エアバッグの取外回収をお願いします!!

平素は、エアバッグ類の適正業務の遂行にご尽力いただきありがとうございます。
さて、今般 **2014年12月11日付**にて以下メーカーの一部車両において、
《助手席エアバッグ》のリコール届出が行われました。

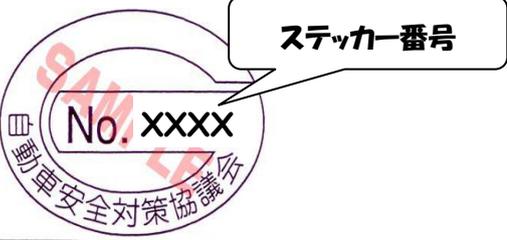
対策済ステッカー（例）	貼付場所
<p>必ずステッカー番号を確認してください。</p>

<p>ステッカー番号</p>	<p>運転席ドア開口部のドアロックストライカー付近に貼付されています。</p>

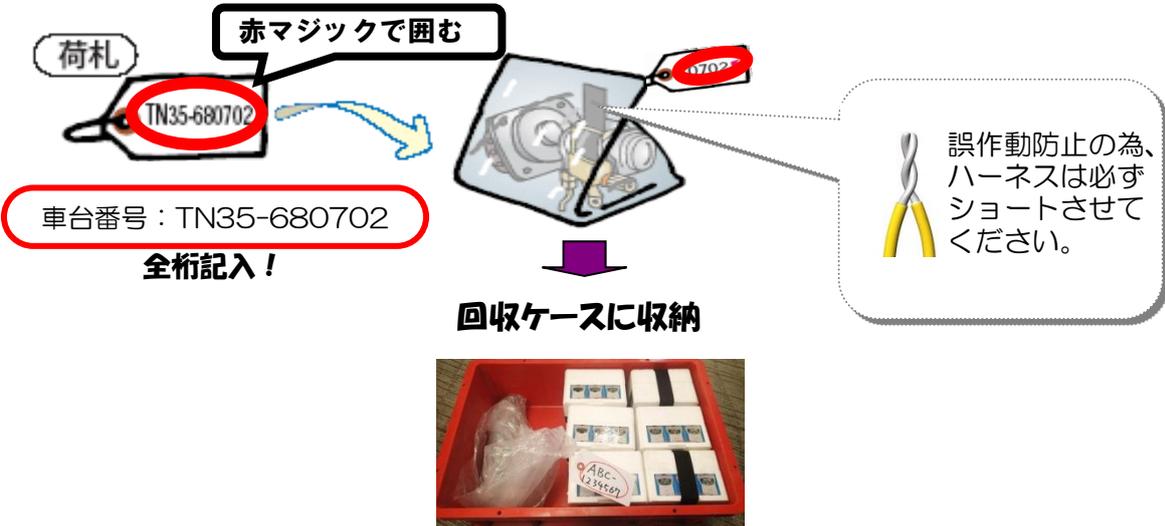
通常通り、回収袋に収納し、「**全桁の車台番号（※）**」を書いた荷札を付けてください。
 その際、**荷札の車台番号を赤マジックで囲んでください。**
 (※) 指定引取場所等での車両特定の為、車台番号の**全桁記入**をお願いします。

赤マジックで囲む

荷札

車台番号：TN35-680702

全桁記入！

回収ケースに収納

誤作動防止の為、ハーネスは必ずショートさせてください。
