エアバッグのリコール届出が行われました!! 対象エアバッグの取外回収をお願いします

さて、今般2015年7月9日付にて以下メーカーの一部車両において、リコール届出が行われました。

本田技研工業(株) 運転席エアバッグ リコール対象車両一覧

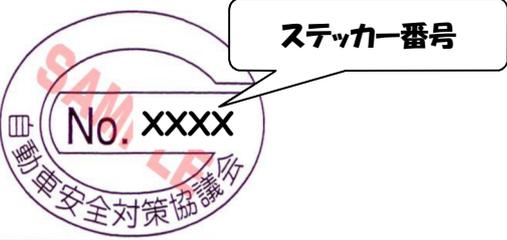
対策済ステッカー（例）	貼付場所
<p>必ずステッカー番号を確認してください。</p>

<p>ステッカー番号</p>	<p>運転席ドア開口部のドアロックストライカー付近に貼付されています。</p>

手順①の対象車台については、以下の内容にて確認いただき、リコール未対策の場合には、必ず取外回収を行い、作業①②に従って指定引取場所に引き渡してください。

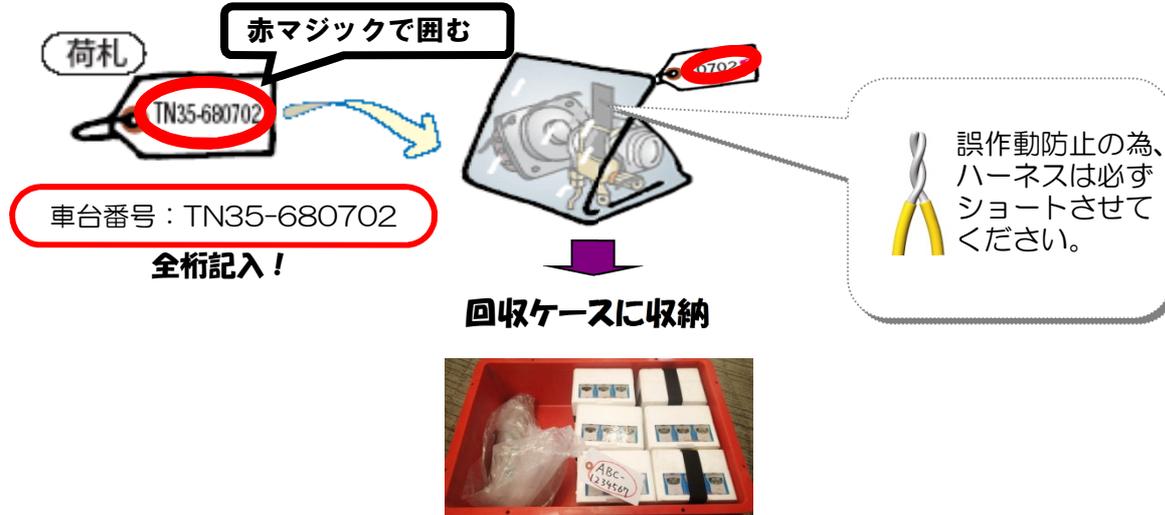
通常通り、回収袋に収納し、「全桁の車台番号（※）」を書いた荷札を付けてください。その際、荷札の車台番号を赤マジックで囲んでください。

赤マジックで囲む

荷札

車台番号：TN35-680702

回収ケースに収納

誤作動防止の為、ハーネスは必ずショートさせてください。

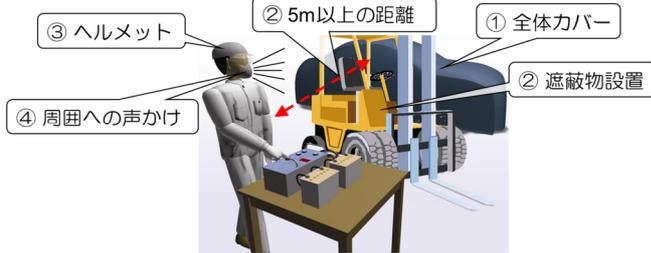
- ☞ 車上作動処理を行う際は、「ガラス等の飛散防止」「通電時の距離確保と遮蔽物の設置」「周囲の安全確保」等、安全対策を確実に実施した上で通電してください。

- ☞ リコール対象席エアバッグを取外した後も一括作動処理が可能です。
- ☞ 車上作動処理実施後、速やかに処理結果を管理台帳に記入してください。
(備考欄に「運転席(リコール)は取外回収」と記入)
