## エアバッグのリコール届出が行われました!! 対象エアバッグの取外回収をお願いします

さて、今般2016年9月8日付にて以下メーカーの一部車両において、リコール届出が行われました。つきましては、以下「2.確認手順」に従い、対象車台のリコール対策済みであるかご確認頂き、対策未実施の車台は取外回収をお願いいたします。

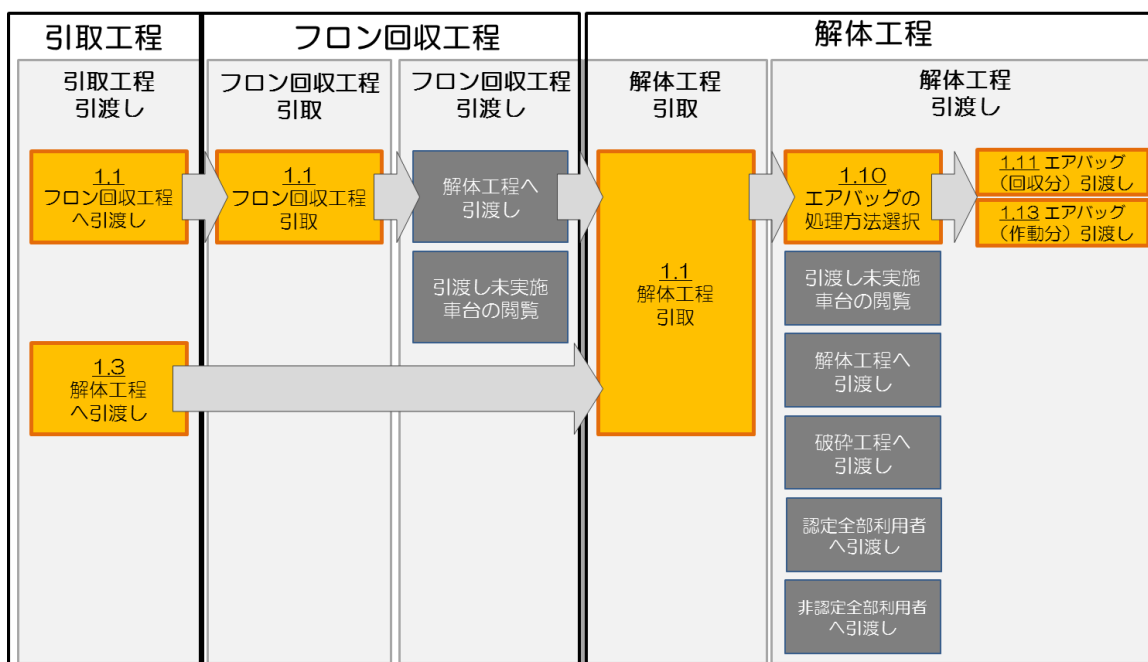
## 【参考1】オレンジ表示確認画面範囲

解体業者の方で、引取業とフロン類回収業を兼任されている事業所は、引取工程の引渡報告画面、フロン類回収工程の引取報告画面においても、リコール対象車台のオレンジ表記がされるようになっていきます。

自動車メーカーが実施するリコール車両の追加及びリコール対策済み車台の削除により、背景色の「オレンジ」表示は点灯・消滅することから、必ず解体工程の引取報告画面をご確認ください。また特別費用支払対象車両は、解体工程でオレンジ表示されているリコール対象車台となります。

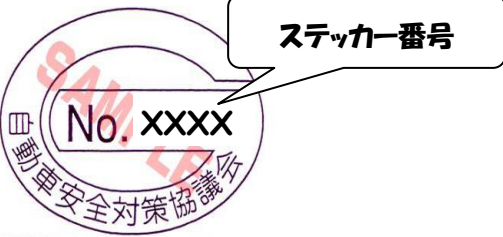
| 対策済ステッカー（例） | 貼付場所 |
| <p>必ずステッカー番号を確認してください。</p> | <p>運転席ドア開口部のドアロックストライカー付近に貼付されています。</p> |

| | リコール対策済み | リコール未対策 |
|---|---|---|
| 複数枚 | <p>該当する全てのステッカーを貼付</p> <p><b>例①</b><br/>「3456」ステッカーが貼付されている</p> | <p>該当する全てのステッカー貼付</p> <p><b>例④</b><br/>「3456」ステッカーが貼付されていない</p> |
| 1枚 | <p>最新ステッカーを貼付</p> <p><b>例②</b><br/>「3456」ステッカーが貼付されている</p> <p><b>例③</b><br/>「3456」以上(例: 3457)ステッカーが貼付されている</p> | <p>最新ステッカーを貼付</p> <p><b>例⑤</b><br/>「3456」以前(例: 3455)ステッカーが貼付されている</p> |
| なし | | <p><b>例⑥</b><br/>ステッカーが貼付されていない</p> |

手順①の対象車台については、以下の内容にて確認いただき、リコール未対策の場合には、必ず取外回収を行い、作業①②に従って指定引取場所に引き渡してください。

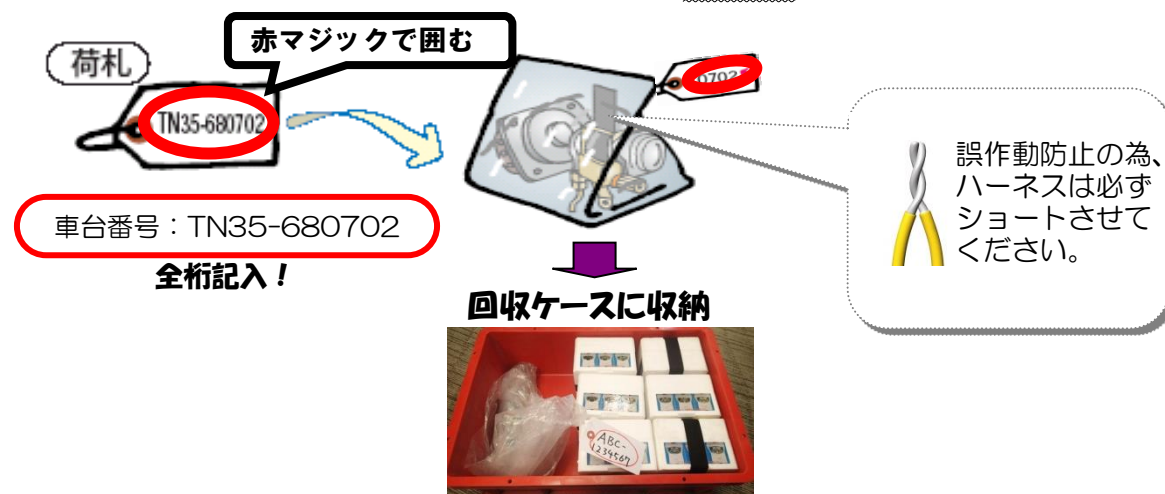
## 【作業②】梱包

取外し後のインフレータは以下の要領で指定引取場所に引き渡してください。

通常通り、回収袋に収納し、「全桁の車台番号（※）」を書いた荷札を付けてください。

その際、荷札の車台番号を赤マジックで囲んでください。

（※）指定引取場所等での車両特定の為、車台番号の全桁記入をお願いします。

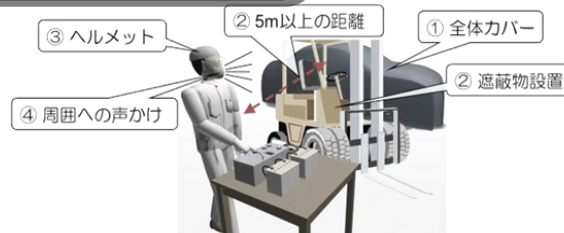
#### 《安全作業の一例》

① ドアを閉め、全体カバーをかけてガラス等の飛散防止

③ 通電時のヘルメット着用

② 通電時の距離(5m以上)を確保するとともに遮蔽物を設置。作業者は遮蔽物に確実に隠れる位置で通電してください。

④ 通電時の周囲への声かけ。車台の周囲に人がいないことを確認してください。

※車上作動処理実施後、出火、異常な煙・臭いがないことをご確認ください

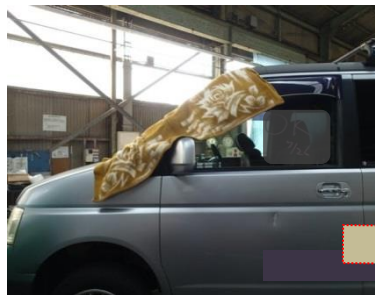
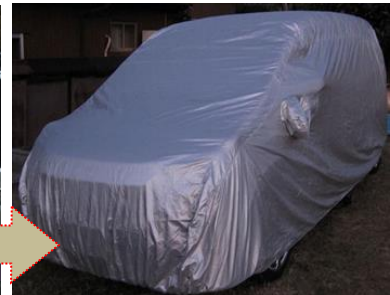
② フロントガラスに毛布を置き、その上にカバーをかける

毛布をかけた上に更にカバーをかける事で、飛散防止効果を期待。

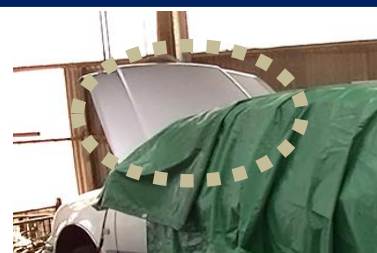
③ ボンネットを開ける

ボンネットを開けた状態で通電することで、インフレーター等の車外前方への飛散を防ぐことを期待 (ポップアップボンネット付車台を除く)
