## エアバッグのリコール届出が行われました!! 対象エアバッグの取外回収をお願いします

さて、今般2016年9月23日付にて以下メーカーの一部車両において、リコール届出が行われました。つきましては、以下「2.確認手順」に従い、対象車台のリコール対策済みであるかご確認頂き、対策未実施の車台は取外回収をお願いいたします。

### 1.対象車両

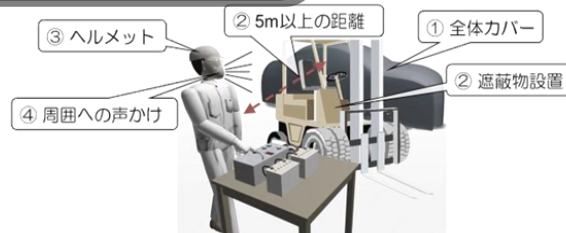
#### 《安全作業の一例》

① ドアを閉め、全体カバーをかけてガラス等の飛散防止

③ 通電時のヘルメット着用

② 通電時の距離(5m以上)を確保するとともに遮蔽物を設置。作業者は遮蔽物に確実に隠れる位置で通電してください。

④ 通電時の周囲への声かけ。車台の周囲に人がいないことを確認してください。

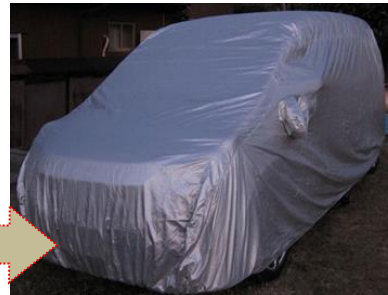
② フロントガラスに毛布を置き、その上にカバーをかける

毛布をかけた上に更にカバーをかける事で、飛散防止効果を期待。
