## 急 報

JARP 2018.3 A-1734

# エアバッグのリコール届出が行われました!! 対象エアバッグの取外回収をお願いします

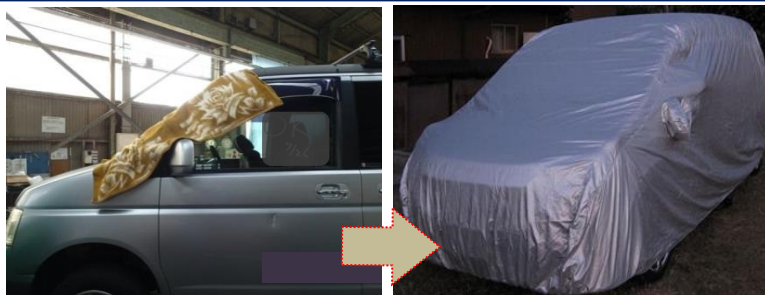
② フロントガラスに**毛布**を置き、その上に**カバー**をかける

毛布をかけた上に更にカバーをかける事で、飛散防止効果を期待。
