エアバッグのリコール届出が行われました!!
対象エアバッグの取外回収をお願いします

平素は、エアバッグ類の適正業務の遂行にご尽力いただきありがとうございます。
 さて、今般2018年3月29日付にて以下メーカーの一部車両において、リコール届出が行われました。

1.対象車両

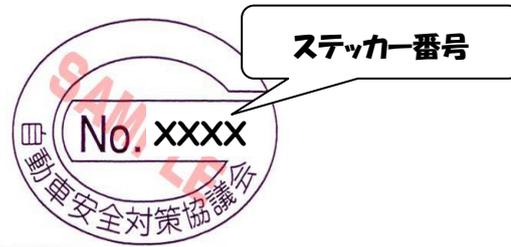
対策済ステッカー（例）	貼付場所
<p>必ずステッカー番号を確認してください。</p>

<p>ステッカー番号</p>	<p>運転席ドア開口部のドアロックストライカー付近に貼付されています。</p>

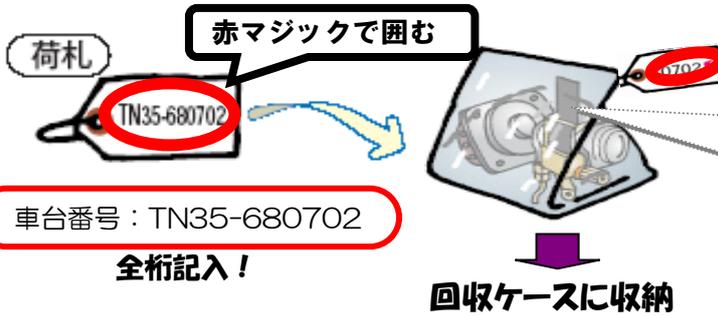
通常通り、回収袋に収納し、「全桁の車台番号（※）」を書いた荷札を付けてください。

その際、荷札の車台番号を赤マジックで囲んでください。

誤作動防止の為、
ハーネスは必ず
ショートさせて
ください。

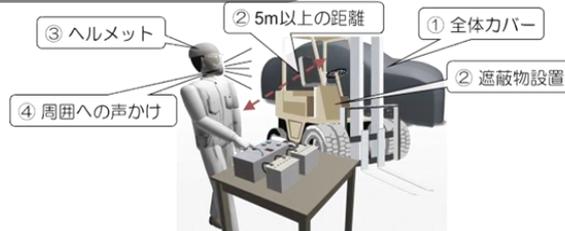
《安全作業の一例》

① ドアを開け、全体カバーをかけてガラス等の飛散防止

② 通電時の距離(5m以上)を確保するとともに遮蔽物を設置。作業者は遮蔽物に確実に隠れる位置で通電してください。

③ 通電時のヘルメット着用

④ 通電時の周囲への声かけ。車台の周囲に人がいないことを確認してください。

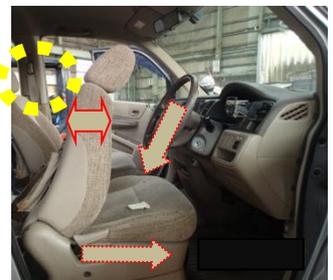
Ⓐ ハンドル位置を下げ、運転席のヘッドレストを最下部まで下げ、シートを前方に引き出すとともに前に倒す。

ハンドルの向きを下げ、シートを前に倒す事で、運転席側のインフレーター等の車外への飛散を抑えることを期待。

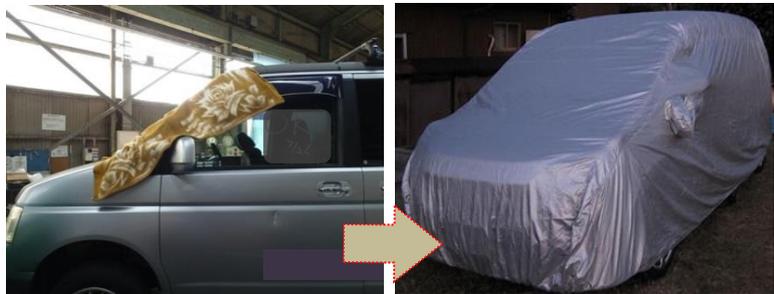
Ⓑ フロントガラスに毛布を置き、その上にカバーをかける

毛布をかけた上に更にカバーをかける事で、飛散防止効果を期待。

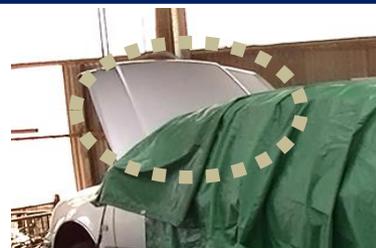
Ⓒ ボンネットを開ける

ボンネットを開けた状態で通電することで、インフレーター等の車外前方への飛散を防ぐことを期待。(ポップアップボンネット付車台を除く)
