## エアバッグのリコール届出が行われました!! 対象エアバッグの取外回収をお願いします

さて、今般2019年1月16日付にて以下メーカーの一部車両において、リコール届出が行われました。つきましては、以下「2.確認手順」に従い、対象車台のリコール対策済みであるかご確認頂き、対策未実施の車台は取外回収をお願いいたします。

自動車再資源化協力機構（自再協）

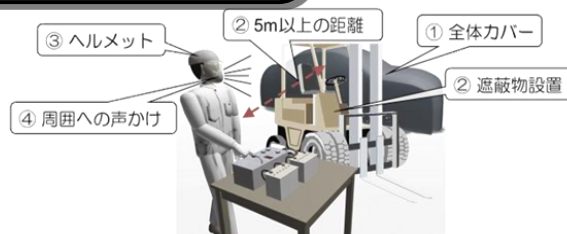
#### 《安全作業の一例》

① ドアを開め、全体カバーをかけてガラス等の飛散防止

② 通電時の距離(5m以上)を確保するとともに遮蔽物を設置。作業者は遮蔽物に確実に隠れる位置で通電してください。

③ 通電時のヘルメット着用

④ 通電時の周囲への声かけ。車台の周囲に人がいないことを確認してください。

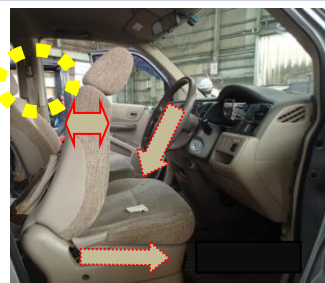
① ハンドル位置を**下げ**、運転席のヘッドレストを**最下部まで下げ**、シートを**前方に引き出すとともに前に倒す**。

ハンドルの向きを下げ、シートを前に倒す事で、運転席側のインフレーター等の車外への飛散を抑えることを期待。

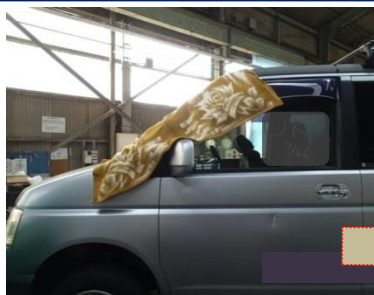
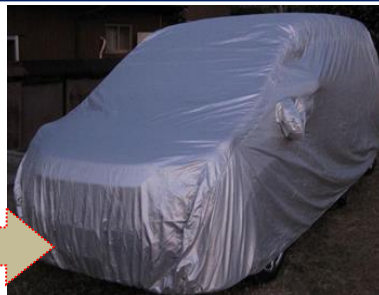
② フロントガラスに**毛布**を置き、その上に**カバー**をかける

毛布をかけた上に更にカバーをかける事で、飛散防止効果を期待。

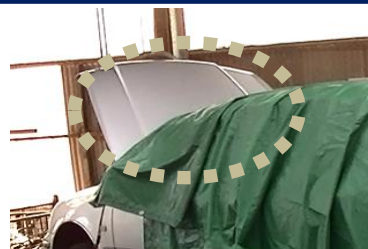
③ **ボンネット**を開ける

ボンネットを開けた状態で通電することで、インフレーター等の車外前方への飛散を防ぐことを期待。(ポップアップボンネット付車台を除く)

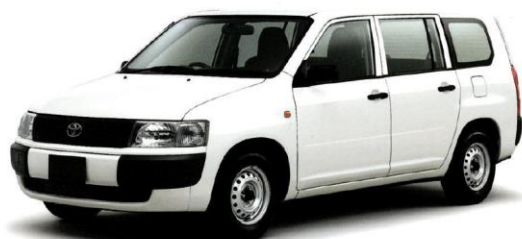
プロボックス

表中の車台番号にはリコール対象外の車両も含まれております。必ず移動報告画面のオレンジ表示および車台の「対策済ステッカー：4414の有無をご確認ください。

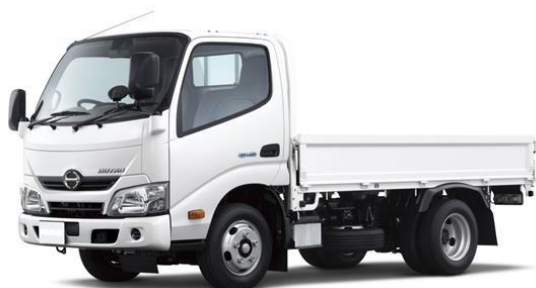
日野デュトロ

表中の車台番号にはリコール対象外の車両も含まれております。必ず移動報告画面のオレンジ表示および車台の「対策済ステッカー：4416」の有無をご確認ください。
