## エアバッグのリコール届出が行われました!! 対象エアバッグの取外回収をお願いします

さて、今般2019年8月28日付にて以下メーカーの一部車両において、リコール届出が行われました。つきましては、以下「2.確認手順」に従い、対象車台のリコール対策済みであるかご確認頂き、対策未実施の車台は取外回収をお願いいたします。なお、本件届出の「外-2908」は届出番号「外-1918」にて、「4556」は「3140」「3369」「3483」「3591」「3781」にて、リコール届出を行ったものであるが、改善措置により乾燥剤が入っていないタカタ製の新品インフレーターに交換したものであるが、再度リコール届出をすることとなりました。また、本件届出の「外-2909」は届出番号「外-1918」「外-2744」の措置内容を見直すものである。

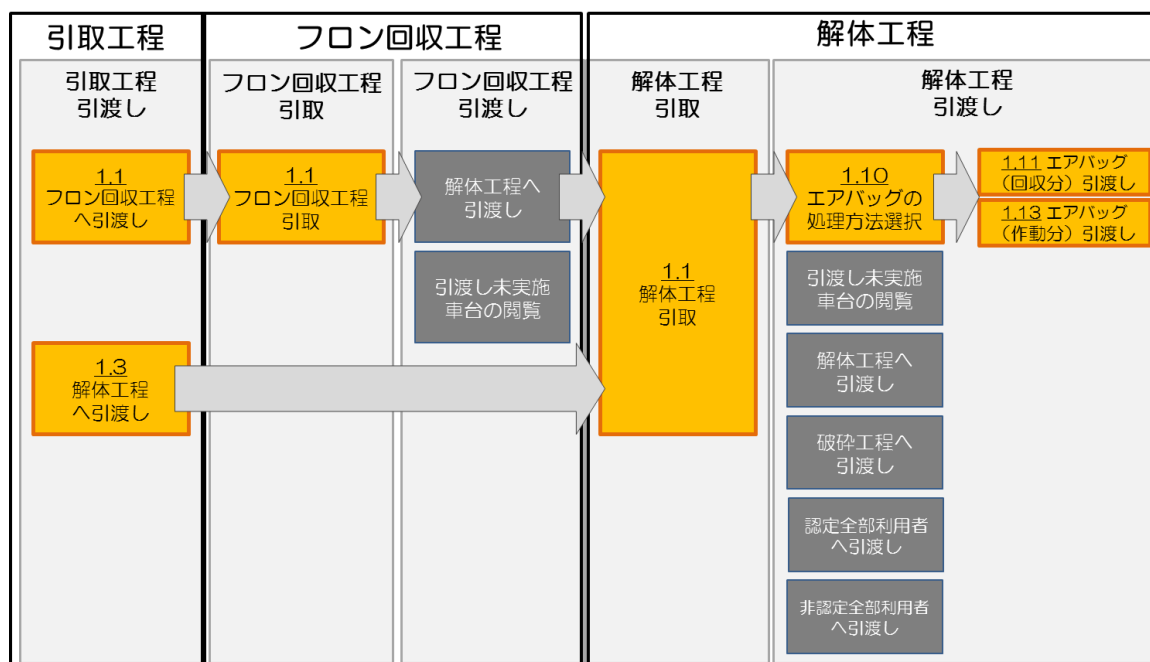
## 【参考1】オレンジ表示確認画面範囲

解体業者の方で、引取業とフロン類回収業を兼任されている事業所は、引取工程の引渡報告画面、フロン類回収工程の引取報告画面においても、リコール対象車台のオレンジ表記がされるようになっていきます。

自動車メーカーが実施するリコール車両の追加及びリコール対策済み車台の削除により、背景色の「オレンジ」表示は点灯・消滅することから、必ず解体工程の引取報告画面をご確認ください。また特別費用支払対象車両は、解体工程でオレンジ表示されているリコール対象車台となります。

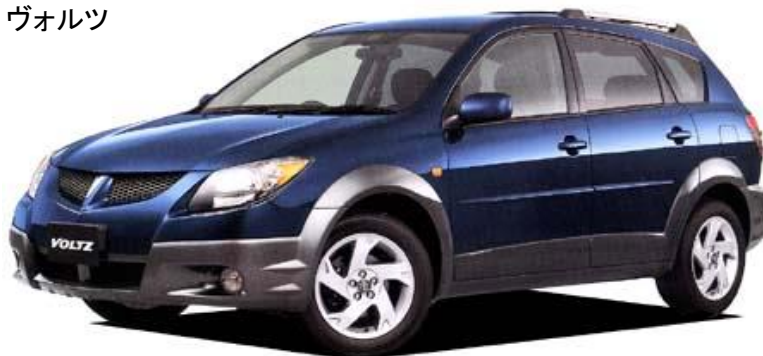
ヴォルツ

表中の車台番号にはリコール対象外の車両も含まれております。必ず移動報告画面のオレンジ表示および車台の「対策済ステッカー：外-2908」の有無をご確認ください。

本届出の対象範囲は、平成25年4月11日付け届出番号「外-1918」にてリコール届出をしたものの一部であり、改善措置により乾燥剤が入っていないタカタ製の新品インフレーターに交換しているため、再度リコール届出をするものである。

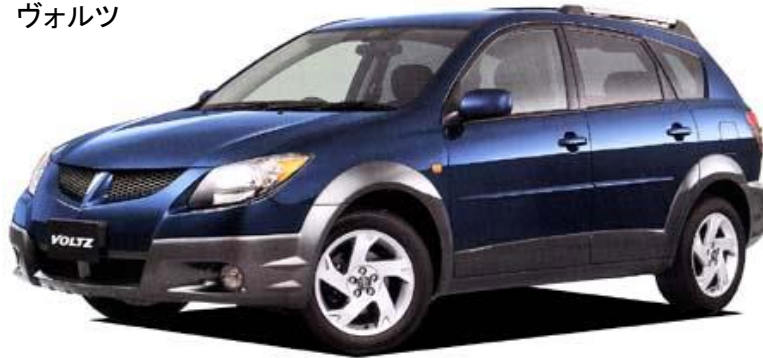
ヴォルツ

表中の車台番号にはリコール対象外の車両も含まれております。必ず移動報告画面のオレンジ表示および車台の「対策済ステッカー：外-2909」の有無をご確認ください。

本届出は、平成25年4月11日付け届出番号「外-1918」および平成30年11月1日付け届出番号「外-2744」の措置内容を見直すものであり、措置未実施車両およびインフレーターを他社代替品に交換した車両を対象とする。
