## エアバッグのリコール届出が行われました!! 対象エアバッグの取外回収をお願いします

平素は、エアバッグ類の適正業務の遂行にご尽力いただきありがとうございます。  
さて、今般 2020 年 1 月 30 日付にて以下メーカーの一部車両において、リコール届出が行われました。  
つきましては、以下「2.確認手順」に従い、対象車台のリコール対策済みであるかご確認頂き、対策未実施の車台は取外回収をお願いいたします。

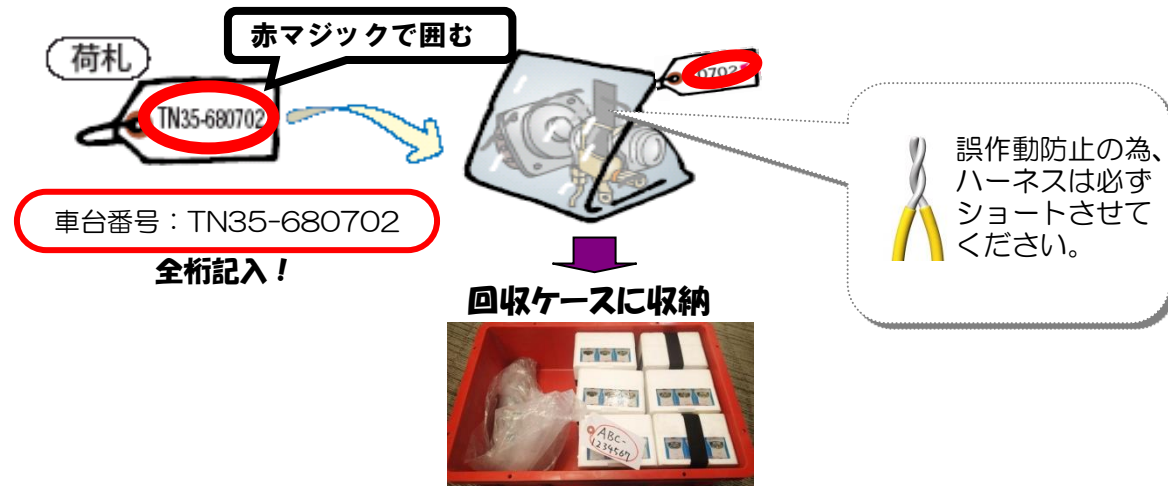
通常通り、回収袋に収納し、「全桁の車台番号（※）」を書いた荷札を付けてください。

その際、荷札の車台番号を赤マジックで囲んでください。

（※）指定引取場所等での車両特定の為、車台番号の全桁記入をお願いします。

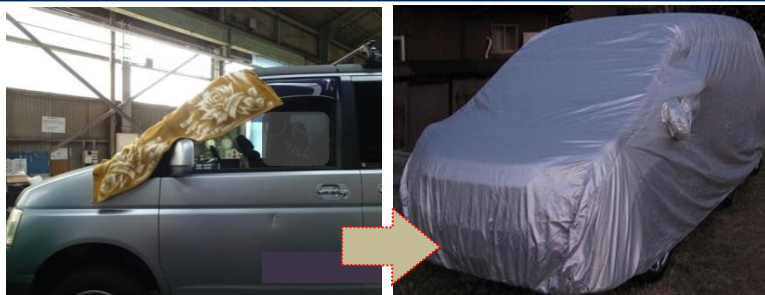
② フロントガラスに**毛布**を置き、その上に**カバー**をかける

毛布をかけた上に更にカバーをかける事で、飛散防止効果を期待。
