マツダ車のエアバッグ類車上一括作動中断について

対象車両

メーカー名:マツダ通称名:デミオ

▶ 型 式:DE3FS/DE3AS/DE5FS/DEJFS(自動車排出ガス識別記号を除いた記号)

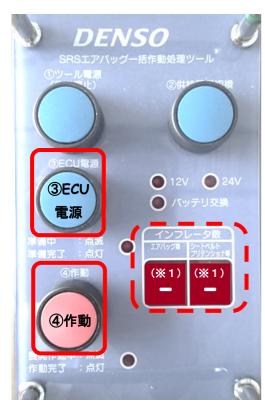
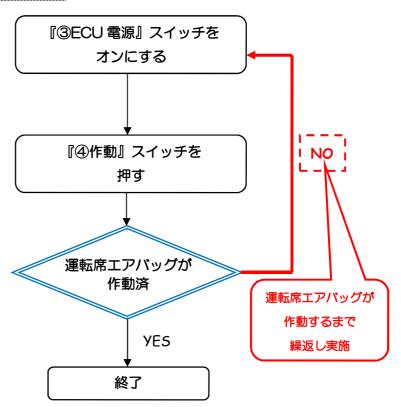
一括作動処理ツール作業要領

運転席エアバッグが作動していない場合には、運転席エアバッグが作動するまで「③ECU 電源」スイッチをオンにする作業以降を繰り返してください。

(※1)マツダデミオは、インフレータ数に数字が出ないタイプのため個数表示されません。

さて、エアバッグ類ー括作動仕様のマツダデミオにおいて、エアバッグ類の作動による振動を 安全装置が感知することによって、エアバッグ類が連続して作動しないという事象が発生して おります。安全上の問題はありませんが、当該車両につきましては以下の作業要領にて処理して 頂くようお願いいたします。
