**急報**

**運転席エアバッグのリコール届出が行われました!**

**対象エアバッグの取外回収をお願いします!!**

平素はエアバッグ類の適正業務の遂行にご尽力いただきありがとうございます。  
さて、今般 2014 年 10 月 23 日付にて日産自動車株式会社の以下一部車両において、  
**《運転席エアバッグ》**のリコール届出が行われました。

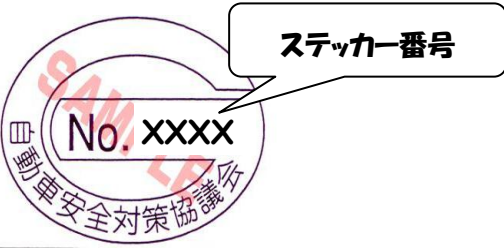
| ステッカー（例） | 貼付場所 |
|--|---|
| <p>必ずステッカー番号を確認してください。</p> | <p>運転席ドア開口部のドアロックストライカー付近に貼付されています。</p> |

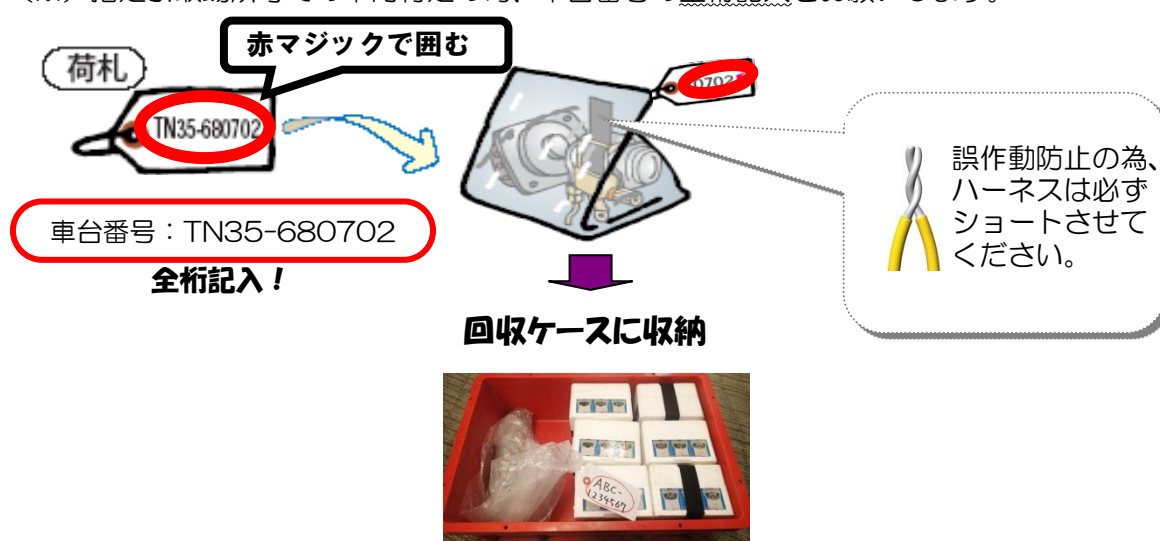
通常通り、回収袋に収納し、「全桁の車台番号（※）」を書いた荷札を付けてください。  
 その際、荷札の車台番号を赤マジックで囲んでください。  
 (※) 指定引取場所等での車両特定の為、車台番号の全桁記入をお願いします。

荷札

赤マジックで囲む

車台番号：TN35-680702

全桁記入！

回収ケースに収納

誤作動防止の為、ハーネスは必ずショートさせてください。

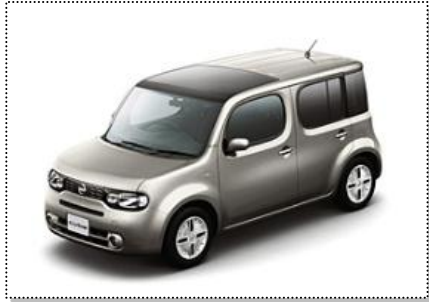
| 車名 | 型式 | 通称名 | リコール対象車の車台番号の範囲<br>製作期間 | ステッカー<br>番号 |
|---|---|---|--|---|
| ニッサン | DBA-Z12 | キューブ | Z12-000155～Z12-186020<br>平成20年11月6日～平成24年2月23日 | 3456 |
| | DBA-NZ12 | | NZ12-005062～NZ12-043631<br>平成20年11月6日～平成24年2月23日 | |

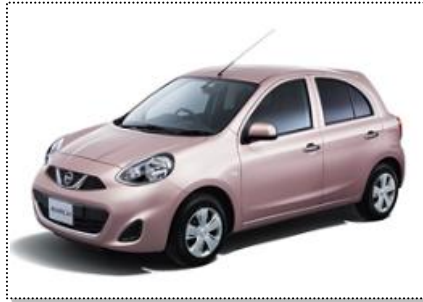
| 車名 | 型式 | 通称名 | リコール対象車の車台番号の範囲<br>製作期間 | ステッカー<br>番号 |
|---|---|---|--|---|
| ニッサン<br>MT | DBA-K13 | マーチ | K13-000077～K13-020055<br>平成22年6月25日～平成24年3月19日 | |
| | | | K13-300001～K13-358857<br>平成22年6月24日～平成24年3月21日 | |
| | DBA-NK13 | | NK13-000055～NK13-005659<br>平成22年6月26日～平成24年3月19日 | |
